2016 경기도 공동주택 기술자문단 사례집

(공동주택 시설 유지보수공사)

경 기 도
공 동 주 택 과

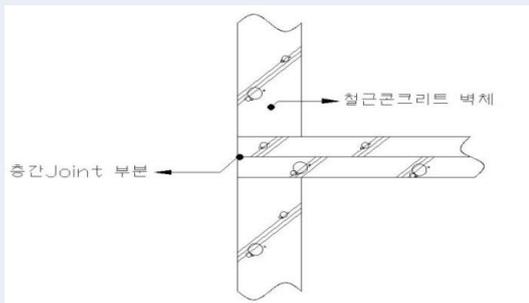
(층간 Joint 부분)

- ▶ 외벽 층간 joint(시공조인트) 열화 부위 중 균열이 많이 발생되었거나 누수가 있는 곳은 층간 방수(균열보수·보강) 재실시 요망됨
- ▶ 일부 외벽 박락으로 철근 노출에 따른 녹물이 흐르고 있으므로, 녹 제거 및 녹막이 방청제를 바른 후, 무수축 모르타르 등으로 미장해 최소 피복두께 30mm 확보한 후 도장공사 시행
- ▶ 세대 외부 창호 코킹 누수 부위는 뜯어내고 back-up재 삽입 후 코킹 재시공 요망
↳ (공정순서) 외벽균열 보수 ⇒ 세대 창틀주위 실리콘 보수 ⇒ 도장공사 시행

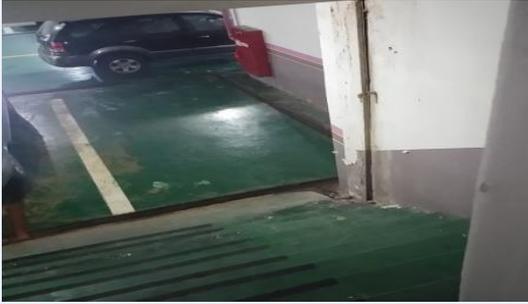
(지하주차장 아파트 연결통로)

- ▶ 지하 주차장 천장 및 바닥 균열·누수 부위는 V 컷팅 후 인젝션 등으로 밀실 충전 → 바닥은 기존 재료와 동일하게 에폭시 라이닝 시공
- ▶ 지하 주차장 진입램프 하부 및 아파트 연결통로는 방수에 취약한 시공이음(construction joint) 부위로, 누수 근본 원인을 찾으려면 상당한 비용과 시간이 소요되므로 사용상 불편이 없는 차원에서 유도배수를 권장함
↳ (보수시기) 현재 우기이므로 건기철인 9월부터 공사 적정 시기로 추천함

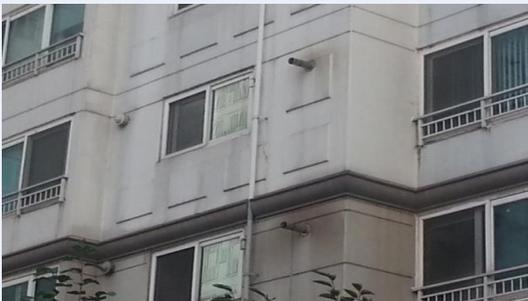
- ▶ 아파트 도장상태는 경과 년 수에 비해서는 전반적 양호한 상태이나 외벽 균열 및 오염으로 일부 미관 저해되는 부분 있음
- ▶ 외벽 일부 층간 조인트 균열이 있으며, 세대 후면 사인장 균열 등은 많이 발견되어 있음
- ▶ 지하주차장 바닥의 경우 일부 통로 구간 등에 에폭시 탈락 및 균열이 있으나 전반적으로는 양호한 상태임

(외벽 오염된 상태)

- ▶ 현장에서 발견된 균열 대부분은 구조적인 균열이 아닌 표면상 균열로 판단되며, 이는 단지 미관적인 것이므로 단순 표면처리(퍼티 등)로도 보수 가능
- ▶ 아파트 외벽 전후면, 저층 부 측벽 등에서 발견된 일부 층간 조인트 균열은 세대내 누수 등에 영향을 미칠 수 있으므로, V컷팅 후 고탄성 에폭시 수지퍼티로 보완이 필요하며,
↳ 균열이 심한 부위는 인젝션 또는 우레탄으로 충전 하고, 콘크리트가 박락 되거나 철물(철근 등)이 노출된 부위는 철물에 대한 보완(제거 또는 방청처리) 후 방수 모르타르 등으로 철물이 노출되지 않게끔 선보수가 필요함

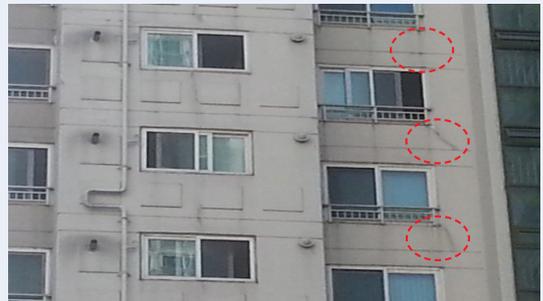
(사인장 균열부위)

- ▶ 아파트 외벽 창호 주위에 발현된 사인장 균열은 일반적인 퍼티 작업만으로도 처리가 가능하나, 관통 균열은 세대 내부에 누수를 유발하는 균열로 상태에 따라 우레탄 충전 보수 등이 필요함
- ▶ 외벽 균열보수에 사용되는 퍼티는 물 또는 수성페인트와 희석해서 사용하는데, 일부 업체에선 시공편의를 위해 점성을 묽게 하여 롤러로 시공하는 경우가 있으나 그럴 경우는 그 기능을 발휘할 수 없으므로 퍼티는 일정 점성을 유지해 반드시 주걱으로 시공하여야 함
- ▶ 그 외 일반적인 표면상 균열은 재도장 시공 시 단순 퍼티로 보완 가능
- ▶ (기타 참고사항) 외벽으로부터 세대 내에 우수 유입 등 누수의 상당수는, 외벽 균열보다는 창호주위 실링재의 노후로 인한 틈새로 유입되는 경우가 많으므로, 외벽 창호주위 누수세대는 창호 외부 실링재 재시공이 필요함 (외벽 창호주위 실링재는 고탄성 실리콘계 실링재 추천)

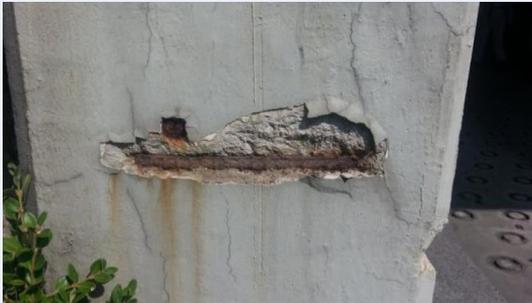
(철근 노출 부위)

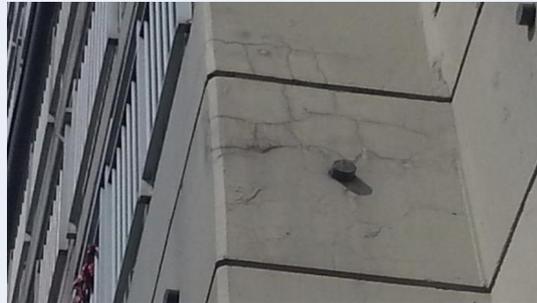
(층간 초인트 균열 부위)

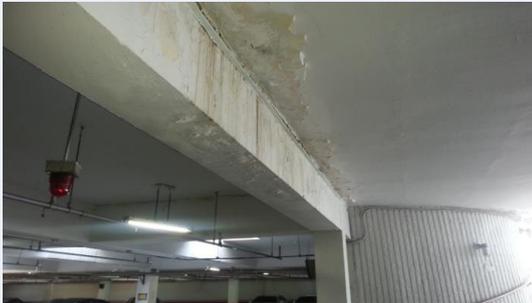
(지하주차장 진출입 램프 천장)

- 일시/장소 : 2015. 10. 13.(화) / 성남 ○○아파트
- 내 용 : 공동주택 지하주차장 천장 누수 등 보수방법
- ▶ 입주 22년이 경과한 단지로, 육안 진단 범위에서 지하주차장 천장 누수 등에 대한 관련 의견을 제시함
- ▶ 지하주차장 천장 상당 부분에서 누수된 흔적을 발견되었으나, 문제시 되어 보이는 슬래브 균열은 거의 없는 상태임
- ▶ 지하주차장 상부 도로 등 포장 구배가 맞지 않아 배수에 지장이 있는 것으로 보임
- ▶ 단지 측 설명에 의하면 옥상방수 관련 우기시 일부세대 누수가 있음(기존 슬라브 위 액체방수 2차 → 모르타르마감 준공 / 노출 우레탄 추가 시공)

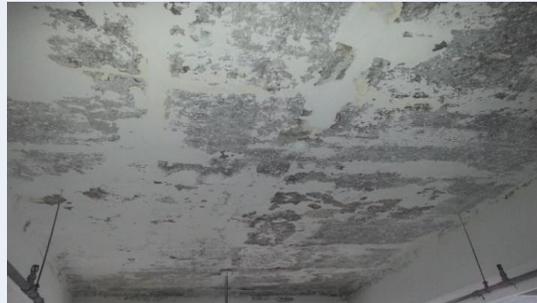
(지하주차장 천장 누수 상태)

- ▶ 누수 피해를 최소화 할 수 있는 방안은 단지 내 우수의 흐름을 원활하게 배수할 수 있는 조치를 취하고, 주차장 내부 천장을 기존의 방법으로 이중천장을 설치하는 것이 현 상황에서 적절한 대안일 것임

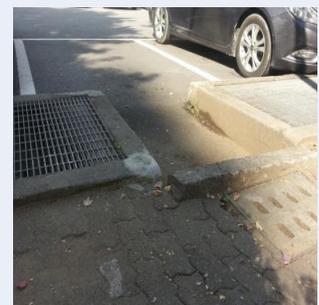
- ▶ 단지 내 아스팔트도로의 배수구가 보도측에 위치하는 등의 사유로 역구배 현상 → 원활한 배수가 어려워 도로상부의 우수가 아스콘하부와 방수층으로 스며들 → 지하주차장 슬래브 전체가 수분을 머금은 상태로, 전체적인 보수작업은 어려울 것으로 판단

(보도부분에 위치한 배수로)

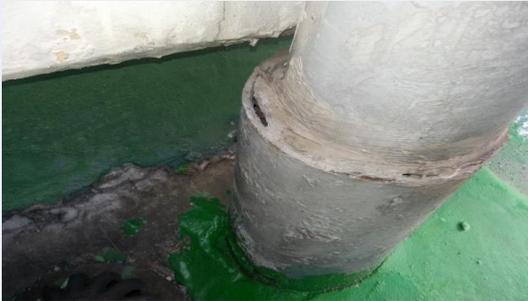
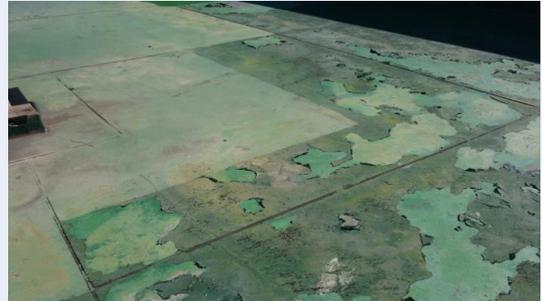
- ▶ 슬라브 위에 우레탄방수, 단열재(외단열), PE필름, 누름콘크리트로 설계
- ▶ 누름콘크리트위에 노출 우레탄(녹색) 계열의 도장재를 전면적으로 도포하였으나 바탕처리 및 재료의 배합이 적정하지 않아 피막이 일부 벗겨지고 도색이 균일하지 않음
- ▶ 최상층 드레인 주위 슬라브 누수 부위는 모르타르로 일부분 덧대어 바른 상태며, 최상층 발코니 슬라브 누수 부위는 누름 콘크리트 위에 노출우레탄 도장 상태임

(우수 드레인 부분 틈새 발생)

(옥상 우레탄 도막 상태)

- 원인
 - ▶ 구조체 슬라브 균열에 의한 방수층 파단
 - ▶ 방수 바탕처리 불량이나 방수제 시공 불량으로 인한 누수
 - ▶ 배관 슬리브와 구조체 이음새 불량으로 인한 누수

- ▶ 덧대어 바른 모르타르와 누름콘크리트, PE필름, 단열재를 시공 역순으로 제거(제거 부위의 면적은 단열재, 누름콘크리트 등의 제거 후 재시공 시 충분히 겹쳐 시공할 수 있는 폭 확보)
 ▮, 이때 충격 및 진동을 최소화하여 기존 방수층에 영향이 가지 않도록 함

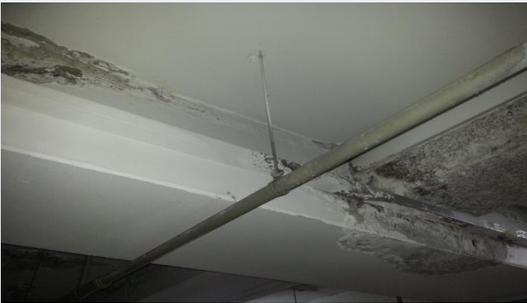
(지하주차장 누수-천장,보)

- ▶ 천장의 누수는 주차장상부 슬래브의 PC 사용으로 인한 조인트부위에서 처짐 또는 결함이 발생하여 그 부분의 균열으로 구조체 및 방수층의 결손이 생긴 것으로 보임
 - ↳ 보수방법은 누수부위(조인트 부위)에 에폭시 주입공법으로 슬래브의 누수 처리

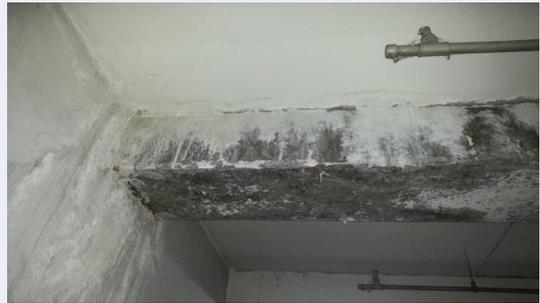
(지하주차장 누수-보,벽체)

- ▶ 주차장 벽체의 누수는 지상 옹벽에서 유입되는 우수가 원인으로 보여짐
 - ↳ 보수방법은 유입 우수를 다른 방향으로 유도하거나 우물통형태의 샌드드레인(집수정) 시공을 한 후 펌핑하여 지하수위를 낮추는 방법을 적용할 수 있음
 - ↳ 또한 일정간격으로 벽체 하부에 코어를 설치하여 물을 트렌치로 유도하는 방법이 유효할 것임

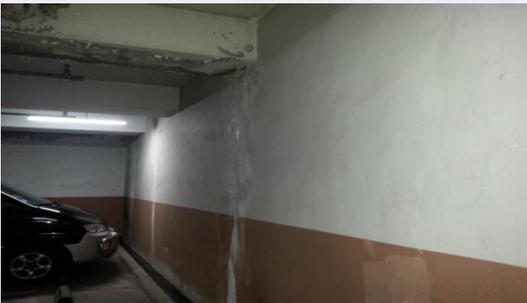
(지하주차장 누수-보,벽체)

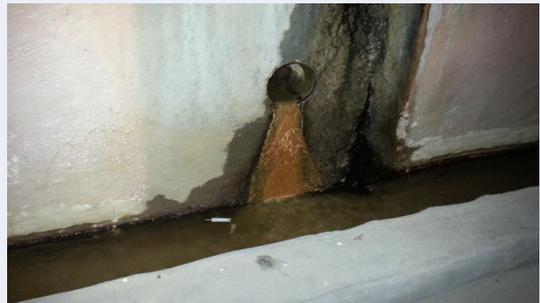
- 일시/장소 : 2015. 9. 15.(화) / 안양 ○○아파트
- 내 용 : 입주 22년차 단지로, 육안 진단 범위에서 지하주차장 누수 보수 방법에 대한 의견 제시
- ▶ 지하주차장이 현재 천장, 벽체 등이 누수되고 있는 상태
- ▶ 특히 주차장 벽체방향에서 건기 시에도 지속 물이 흘러나오고 있음

(주차장 벽체 - 건기시 상시 물 흐름)

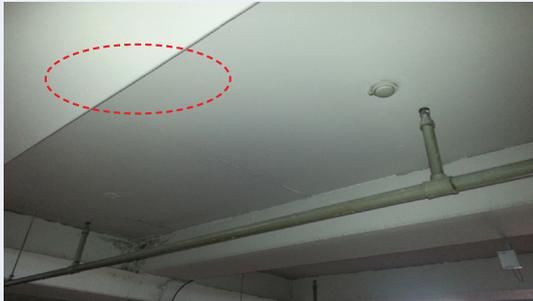
(PC 사용에 따른 조인트 부분)

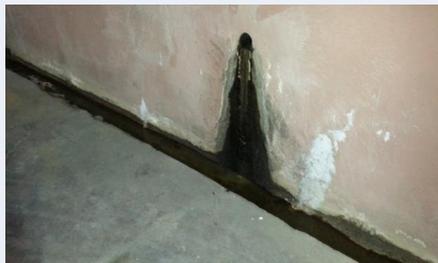
(주차장 벽체 - 건기 시 상시 물 흐름)

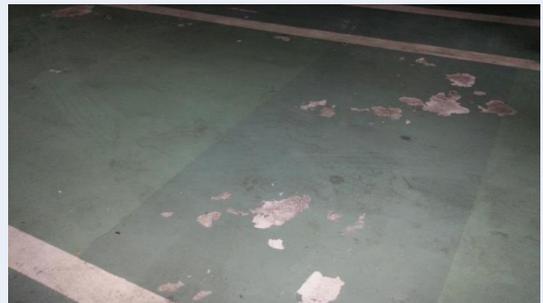
(차량 주차구역 일부 박리)

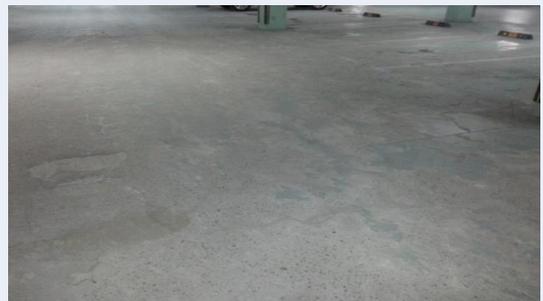
(무근콘크리트 다수 박리됨)

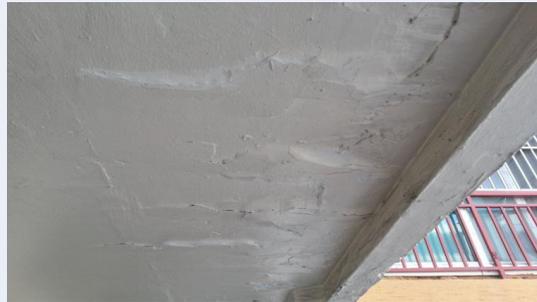
(목도 천장 페인트 박리)

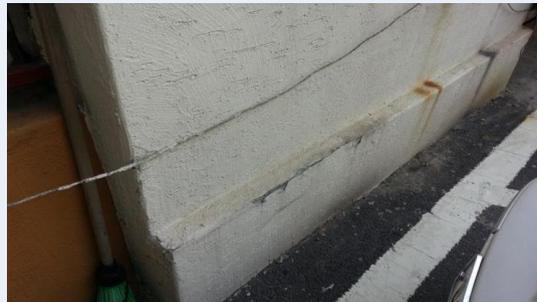
(외벽 하부 마감 박리)

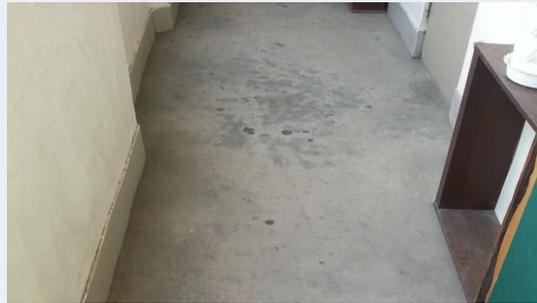
(복도 바닥부분)

- ▶ 단지 측에서 문의한 외벽체에 방수페인트 시공하는 방법은 누수효과가 없을 것으로 보이며, 복도 바닥 우레탄 방수의 경우, 두께 3mm 정도로 도포되므로 현관문 개폐가 곤란하여 시공 어려움
- ▶ 복도 천장부위에 도장 박리 현상은 물끓기 흠 누락과 천장 주변 누수에 따른 영향으로, 물끓기 흠 시공과 누수부위에 완벽한 방수는 현장 여건상 어려우므로 세대 방향으로의 누수를 최소화 할 수 있는 대안을 제시하면,
 - ↳ 복도 세대 측 바닥 모서리 주요 취약 부분에 에폭시 또는 액체방수 시공이 효율적이라 판단됨

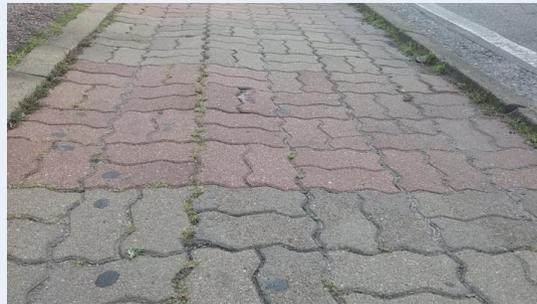
(보도블럭 침하)

- ▶ 보도블럭 및 경계석 변형(요철) 현상은, 겨울철 보도 하부 지반의 배수 미흡 등에 따른 동상현상 (frost heaving)이 원인으로,
 - ↳ 일부 하층 성토부가 팽창·융기 → 봄철 기온상승으로 융기된 지반이 침하 → 융기·침하가 반복되며 요철 발생
- ▶ 기타 경계석 변형에 따른 이음부(줄눈)틈으로 모래 유실되어 보도블럭 침하 발생
- ▶ 보도블록 일부가 일반적 구배(2%정도) 보다 다소 기울기가 큰 구배(3~5%)로 시공되어 미끄럼 등 안전사고 우려됨
- ▶ 관리사무소 앞 보도블럭과 차도(아스콘 포장) 구간은 아파트 착공 시 절개지구간으로 지하수맥으로부터 용수가 발생 하는 것으로 예상, 반복적인 동결융해로 융기 현상이 진행되고 있다고 추정됨

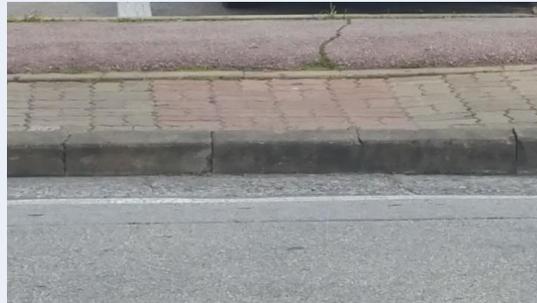
(경계석 파손)

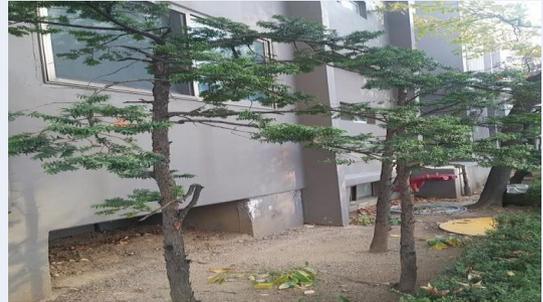
(교목 밑 생육상태가 불량한 수목)

- ▶ 수고가 높은 교목 밑 식재 된 향나무 등의 수목은 생육환경의 개선을 위하여 이식을 검토

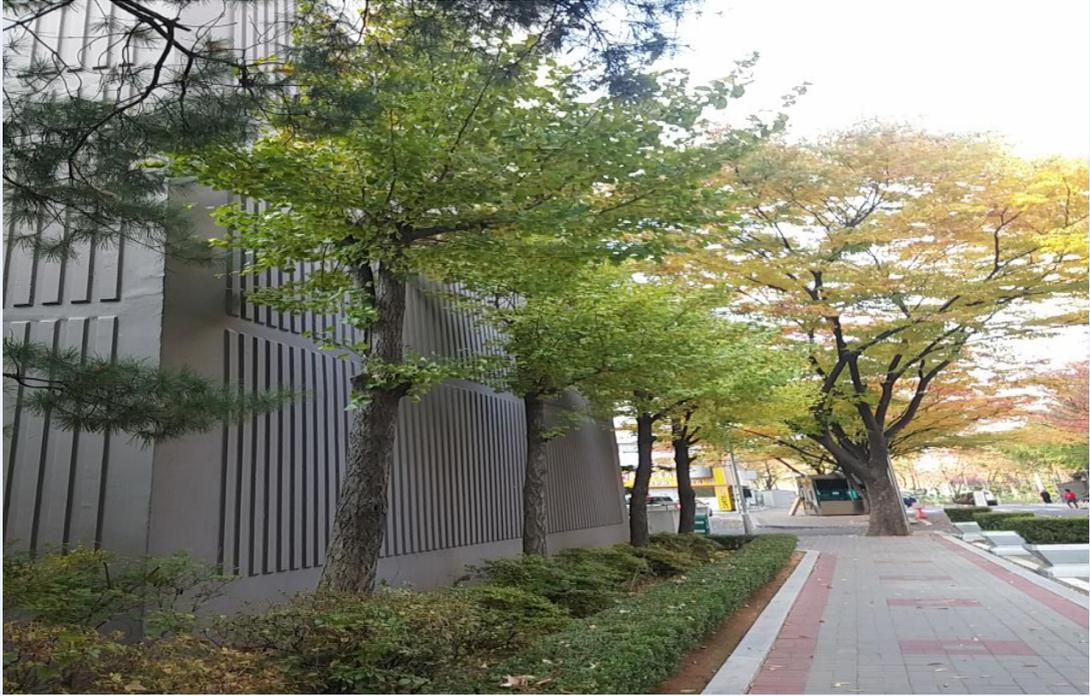
(1206동 측벽 은행나무)

- ▶ 1206동 측벽 쪽의 은행나무는 녹지 면적이 작아 생육이 어려운 환경이며 장기적으로 생육 시, 건물에 영향을 끼칠 우려도 있어 이식 또는 제거 검토가 필요함
- ▶ 뿌리의 침식이 얇은 관목류의 수종을 식재하는 것이 바람직할 것으로 사료 됨

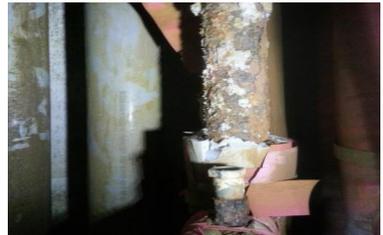
환탕관 공식에 의한 누수
화성 00아파트

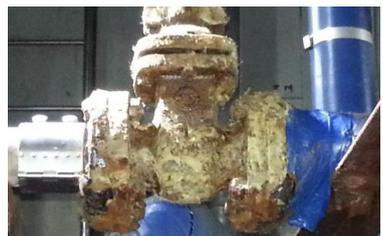
옥상고가수조
광명 00아파트

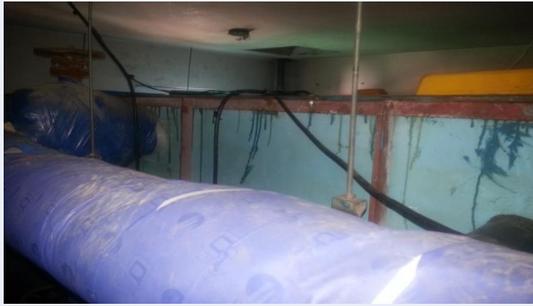
(고가수조 설치상태)

- ▶ 급수펌프, 배관 및 부속류 등은 장기간 사용 시 부식, 마모, 물리적 성질의 변화 등의 노후화로 인하여 누수, 작동불능, 기능 및 성능저하의 원인이 됨
- ▶ 특히, 주된 설비인 강관은 부식요인(경도, ph, 용존산소, 수중용해 성분, 수온, 유속 등)에 장기간 노출되면 빠른 부식으로 인하여 녹물발생 및 누수 등으로 설비의 고유기능 유지의 어려움과 관리비용을 증가시킴
- ▶ 옥상물탱크(고가수조)방식은 지하저수조의 수돗물을 가압펌프를 통해 옥상물탱크로 송수한 후, 입상배관을 통해 중력에 의해 각 세대로 공급하는 방식
 - ↳ 1) 상층부 세대는 옥상 물탱크와의 정수두(높이)차이가 작아 수압이 낮아지므로 물 사용 시 불편을 초래함
 - 2) 관련규정에 따라 연 2회 옥상물탱크 청소 등의 유지 관리의 어려움과 이에 따른 물탱크 오염 등의 우려가 있음

- ▶ 본 아파트의 급수계통의 장비, 배관 및 부속류 등은 내구연한이 도래되어 부식, 누수, 성능저하 현상과 상층부 세대의 수압부족에 의한 생활불편의 문제점이 있으므로 단지역건, 비용, 보수 우선순위 등을 종합적으로 고려하여 아래와 같이 급수배관 교체 및 급수공급방식 개선이 필요하다고 사료됨
 - ▶ 배관재는 녹물발생 및 누수방지를 위해 내식, 내구성, 강도 등이 우수한 스테인리스관 또는 동관으로 교체 (후면 붙임의 배관재 비교자료 참조)
 - ▶ 맑은 물의 공급과 상층부 세대 수압부족 해소를 위해서는 급수공급방식을 부스터방식으로 변경을 권장함
- #### ● 기타 착안사항
- ▶ 부스터방식으로 변경 시 적정 공급압력유지 및 수격방지를 위해 세대 감압밸브 설치를 권장함

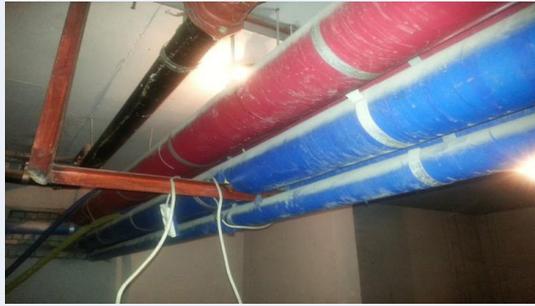
(지하실 급수 횡주관-백강관 설치상태)
