2018 경기도 공동주택 기술자문단 사례집

경 기 도
공 동 주 택 과

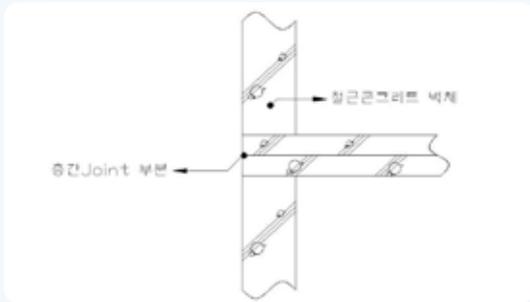
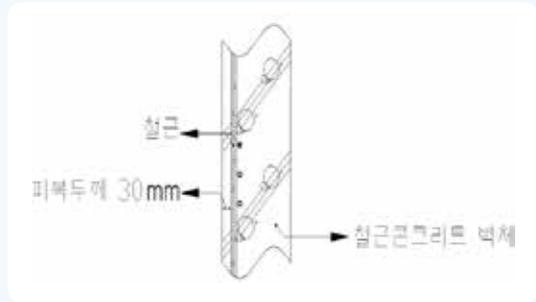
- ▶ 외벽 층간 joint(시공조인트) 열화 부위 중 균열이 많이 발생되었거나 누수가 있는 곳은 층간 방수(균열보수·보강) 재실시 요망됨
- ▶ 일부 외벽 박락으로 철근 노출에 따른 녹물이 흐르고 있으므로, 녹 제거 및 녹막이 방청제를 바른 후, 무수축 몰탈 등으로 미장해 최소 피복두께 30mm 확보한 후 도장공사 시행
- ▶ 세대 외부 창호 코킹 누수 부위는 뜯어내고 back-up재 삽입 후 코킹 재시공 요망
 ↳ (공정순서) 외벽균열 보수 ⇒ 세대 창틀주위 실리콘 보수 ⇒ 도장공사 시행

(층간 Joint 부분)

(피복두께 30mm 확보)

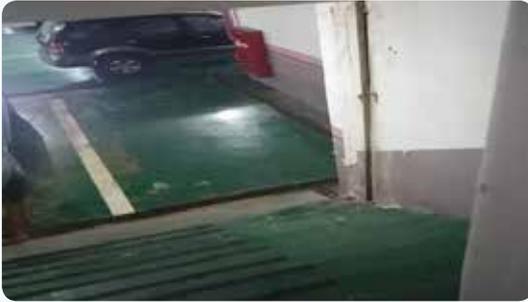
- ▶ 지하 주차장 천정 및 바닥 균열·누수 부위는 V컷팅 후 Injection 등으로 밀실 충전 → 바닥은 기존 재료와 동일하게 에폭시 라이닝 시공
- ▶ 지하 주차장 진입램프 하부 및 아파트 연결통로는 방수에 취약한 시공이음(construction joint) 부위로, 누수 근본 원인을 찾으려면 상당한 비용과 시간이 소요되므로 사용상 불편이 없는 차원에서 유도배수를 권장함
 ↳ (보수시기) 현재 우기이므로 건기철인 9월부터 공사 적정 시기로 추천함

(지하주차장 아파트 연결통로)

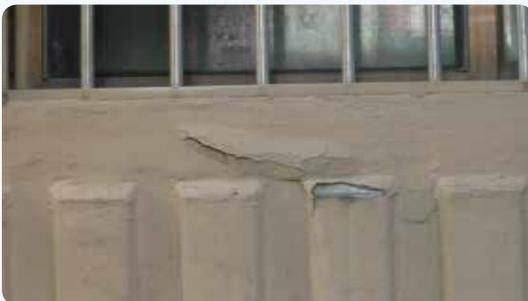
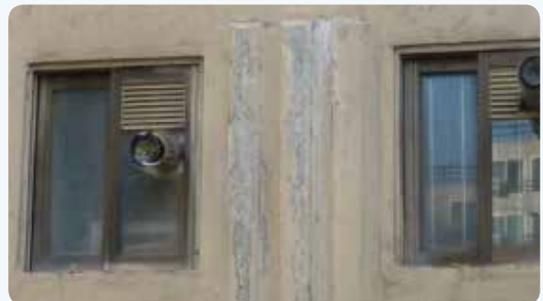
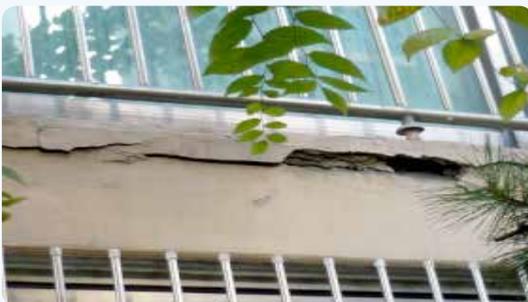
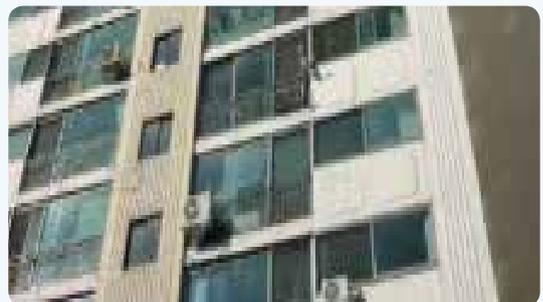
- 일시 / 장소 : 2016. 11. / 일산 ○○아파트
- 자문내용 : 공용부 균열보수 및 재도장 / 노후 급수배관 교체
- 균열보수 및 재도장 : 외벽에는 0.15mm~0.3mm정도의 균열과 난간대 하부 및 창틀 주위 미장면의 들뜸, 탈락 현상 및 철근노출, 도장 박리현상 등 노후화 현상이 나타남

(외부 도장 및 균열상태)

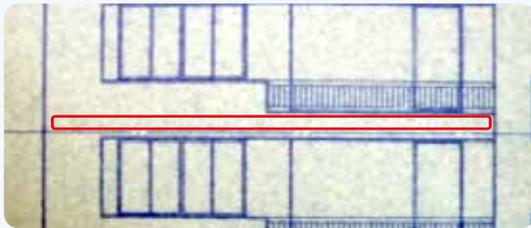
- ▶ 균열 보수 필요 : 주거동 전면부(거실측) 난간대 하부에 철근 피복 탈락으로 인한 들뜸 및 균열이 주로 발생되어있으며 균열의 정도는 0.3mm 이상과 미만 모두 혼재되어있음
- 도장상태 : 노후화되어 벗겨진 부분 및 탈락된 부위가 있으나 전체적인 측면에서는 양호함
- ▶ 보수 방안 : 향후 보수를 실시할 경우, 아래를 참조할 것
- <1안> : 균열 보수 후 부분 도장 실시

도면상의 균열부 위치

- (1) 위 제시된 도면 및 사진과 같이 철근피복 탈락, 난간대 하부 미장면 탈락부위 완전 제거 후 청소 실시
- (2) 노출된 철근 녹 제거
- (3) 철근노출 및 철근피복 탈락부위는 고강도 시멘트(시멘트 액체방수 혼합)로 구조체의 면과 동일면으로 평탄하게 바른 후 분한 양생 실시 및 누수부위 보수 실시
- (4) 0.3mm이상의 균열은 표면을 완전히 제거 후 에폭시주입공법으로 시공
- (5) 0.3mm미만의 균열은 표면을 완전히 제거 후 표면처리공법으로 시공
- (6) 외부 측벽 및 층간균열발생 부위는 0.3mm이상은 에폭시주입공법, 0.3mm미만은 표면처리공법을 시행한 뒤, 층간부분에 약30cm 폭으로 우레탄 도막 방수칠을 하고 퍼티작업 시행 후 도장공사 실시
- (7) 균열 및 철근노출, 층간균열부위의 보수가 끝난 후 부분도색 실시

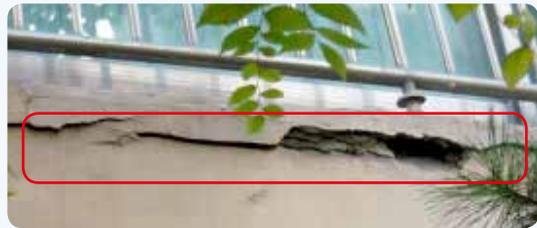
난간대 하부 철근 피복 탈락 및 노출

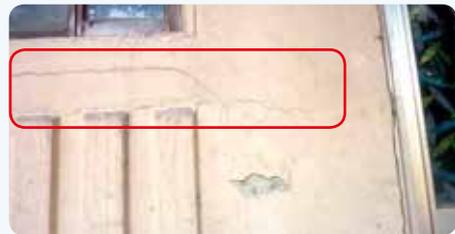
층간 균열 발생

- <2안> 상기와 동일한 방법으로 균열 보수 후 부분 도장이 아닌 전면 도장 실시(재정여건 및 보수 우선순위를 감안할 것)
- ▶ 기타사항 : 우선 재정여건과 보수 우선순위를 종합적으로 고려하여 긴급한 순위에 따라 보수할 것을 제안하며, 공사 시 주의 깊게 관리 및 감독을 실시할 것(필요시, 외부 별도 감리 지정 여부를 검토)

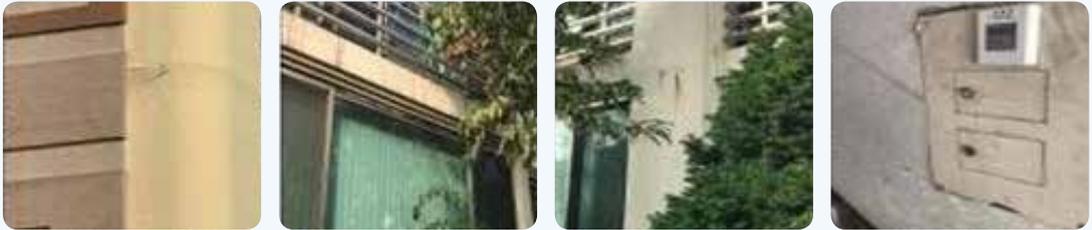
- 일시 / 장소 : 2017. 09. / 고양 ○○아파트
- 자문내용 : 공용부 균열보수 및 재도장
- 빌라 외벽 균열 및 내부벽체 누수현황
- ▶ 빌라 외벽 일부 면에서 균열발생 부위가 확인되고 있음
- ▶ 균열로 인한 벽체 내부로의 누수를 관찰 할 수 있으며, 특히 주출입구에 설치된 관리함의 누수로 도장면의 오염이 심각하며, 구조체의 내구성(철근 부식 및 중성화 현상)에도 악영향을 줄 것으로 판단됨

빌라 외벽균열 및 내벽의 누수 현황 <참고1>

- 빌라 외벽 균열보수 및 누수 보수
- ▶ 시공순서
- ① 외벽균열 부위 확인, 1mm이하의 균열은 탄성퍼티재로 균열부위 충전
- ② 콘크리트 탈락부위 제거, 철근 방청처리,(<참고2> 사진2 참조) 이탈된 철근은 제거
- ③ 제거된 콘크리트 피복부위는 폴리머몰탈로 콘크리트 피복 재시공
- ④ 보수된 부위는 양생후 탄성피막 2회 시공

- ① 외벽면에 분포되어 있는 1mm이하의 균열에 대하여서는 탄성퍼티를 사용하여 폭100mm 두께 0.5mm로 2회 도포하며 도포 시 각 단계별 탄성퍼티 색상을 달리하여 균열보수 진행 상황을 확인 할 수 있도록 시공함
- ② 빌라 구체의 층간 조인트 구간이 균열 및 모세관현상으로 인한 누수에 취약하기에 층간조인트 둘레에 탄성퍼티로 충전 시공하도록 함
- ③ 각 동 출입구 1층 게시판 옆 설비 관리함에서 누수되는 것은 관리함으로 인입되는 슬리브와 관련 있으므로 슬리브의 반대편 단부 부위를 확인하여 우수 유입점에서 우수 유입수를 차단 하여야 함
- ④ 구체균열이 1mm이상의 경우는 PH 7~8 아크릴 충전재를 충 진하여 균열보수 하여야 함

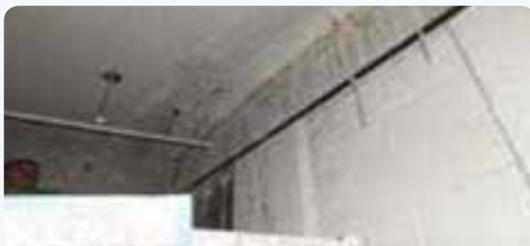
사진1. 누수부위 A.R.C 공법보수

- ① 지하주차장 균열 및 누수부위 조사 <참고3> / 사진1)
- ② 크랙부위 충전재가 누출되지 않도록 실링 <참고3> / 사진2)
- ③ 충전부위 천공/ 누수부위 배면까지 천공 <참고3> / 사진3)
- ④ 아크릴충진재 배면그라우팅 <참고3> / 사진4)

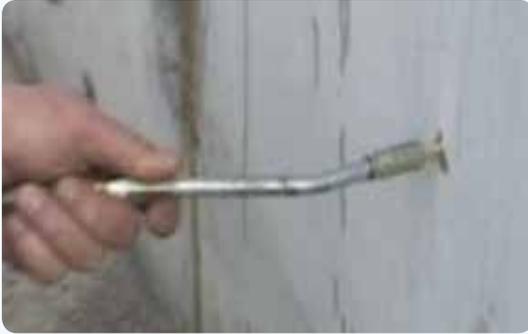
사진3. 누수부위 A.R.C공법 보수

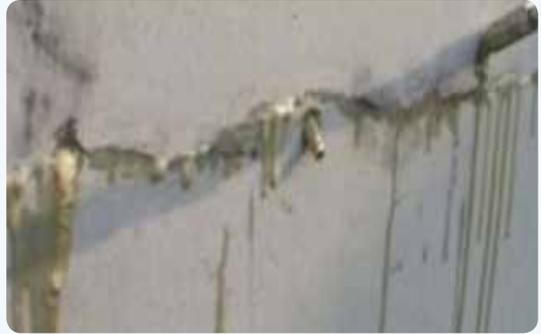
사진4. 누수부위 A.R.C공법 보수

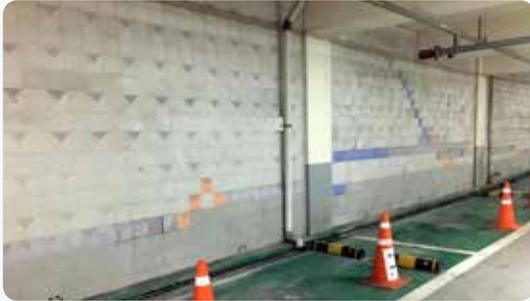
- 일시/장소 : 2017. 04. / 파주 ○○아파트
- 10년이 경과한 아파트 단지로서, 지하주차장 2층 상당 구간에 누수가 발생하여 주차공간 부족 등의 문제가 장기적으로 지속됨에 따라 현 상황을 개선하고자 보수 방안에 대하여 자문을 요청함
- ▶ 지하주차장 2층의 천장 및 벽체에서 다량의 누수가 발생한 흔적이 보이며, 해당 누수구간의 지하 1층 바닥 트렌치에서 물이 고여 있음을 확인함

지하2층의 누수 위치 주차금지

- ▶ 누수 발생으로 인한 입주민 등의 불편 개선과 시설물의 유지관리측면에서 볼 때 근시일 내에 보수함이 타당하다고 사료되며 아래와 같이 보수 방안을 제안함
- 내부에서 보수 : 현실적으로 외부 방수는 불가능하며 내부에서 벽체 배수판을 전면철거 후 균열보수를 실시해야 하나 비용이 과다하게 발생하므로 외벽에서 유입되는 우수를 집수정으로 유도하여 배수하는 것이 현실적인 방안이라 사료되며, 균열이 발생한 부위 중 누수흔적이 나타난 균열부위는 습식균열보수 공법으로 보수할 것
- ㉠·㉡ 트렌치 구배 수정 및 유도배수관 설치 : 원활한 배수가 되어야 누수 발생이 줄어들 수 있으므로 장기적으로 볼 때 현재의 트렌치를 철거하고 재시공하며 구배를 다시 잡는 것과 일정 간격을 두고 지하2층에 유도배수관을 설치할 통하여 집수정까지의 원활한 배수 흐름을 위한 재정비가 필요하다고 사료됨
- ㉢ 트렌치 내부 방수 시공 : 또한 트렌치에 우레탄 액체방수를 시공하여 우수의 유입 차단 및 지하2층으로 나타날 수 있는 누수를 사전에 방지 할 수 있도록 할 것(시공 이후 누수의 경과를 지켜보며, 필요 시 추가적으로 보완시공 할 것)
- ㉣ 청소실시 : 벽체배수판 후면에 위치한 내부 트렌치의 경우, 주기적인 관찰을 통하여 배수 기능에 문제가 없도록 청소를 실시하여 지하2층으로의 누수를 방지하기를 바램

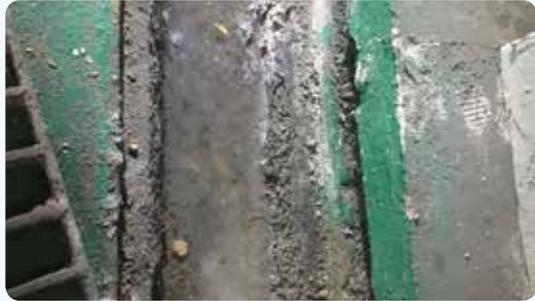
지하2층 누수 위치 상부의 트렌치 내부

- 누수 추정 원인
- ▶ 트렌치 배수 불량 : 지하2층 누수발생 구간의 상부(지하1층) 트렌치의 구배가 수평과 가까워 배수가 되지 못하고 고여있는 상태로, 구조체 슬래브와 무근콘크리트 사이로 고인 물이 유입되어 주변의 균열(아래 그림 참조)을 타고 지하2층의 누수를 발생시킨 것으로 사료됨

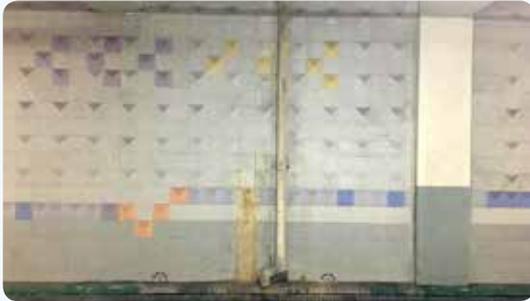
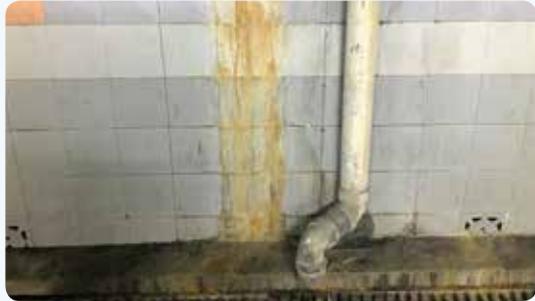
지하2층 누수 발생 부위 및 유도배수관 설치 상황

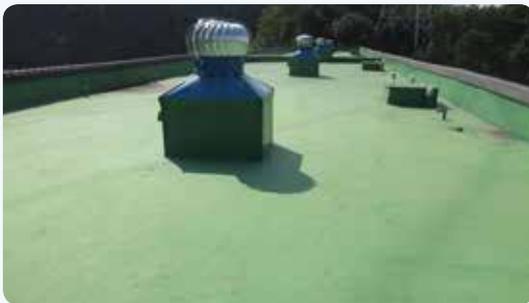
- 일시/장소 : 2016. 09. / 포천 ○○아파트
- 13년이 경과한 아파트로 5년 전 방수공사를 하였으며, 현재 방수 상태를 확인 후 방수 방법 및 시기 등을 자문 요청함
- ▶ 우레탄 도막방수가 되어있으며, 육안확인상 대체적으로 양호한 상태이나 국부적인 파손이 많음
- ▶ 일부 열화현상 및 균열 · 들뜸 · 파손 · 산화로 인하여 탄성이 저하된 상태인 부분이 있음

101동 전반적인 옥상 상태

- ① 우레탄 도막방수의 표면을 그라인더 등으로 제거할 것
- ② 모체 및 드레인 부분의 푸석푸석한 부분을 모체가 나올때까지 제거할 것
- ③ 콘크리트 모체가 나타나면 그 위에 방수시멘트모르타르(방수액체를 섞은 모르타르, 이하 동일) 또는 무수축모르타르 등으로 표면을 평탄하게 정리할 것
- ④ 특히 균열유도줄눈 부분의 코킹이 산화 및 열화되어 있으면 코킹 의 면을 완전히 제거할 것(백업재가 상하지 않도록 할 것)
- ⑤ 우수드레인 부분은 드레인주위를 따라 경사 V-Cutting을 한 후 방수시멘트모르타르로 경사면을 충분히 잡을 것

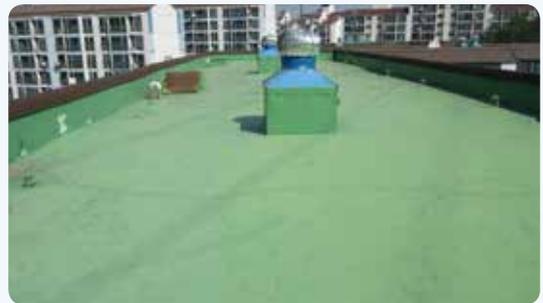
102동 전반적인 옥상 상태

- ▶ 균열 발생 : 균열은 모체인 무근콘크리트의 균열에 의해 발생한 것으로 사료되며, 특히 드레인 부분은 시멘트모르타르가 시공되어져 있었으나 시멘트모르타르가 시간의 경과에 따라 수분의 공급과 동결융해작용의 반복으로 인해 박리, 탈락 되어 우레탄 도막방수의 균열을 더욱 촉진 시키고 있음
- ▶ 들뜸현상 : 주로 무근콘크리트 균열유도줄눈 부분에 주로 발생되어 있었으며, 이는 줄눈에 균열유도줄눈 후 백업재 삽입 + 코킹을 시공한 부분으로 커팅부분의 코킹이 열화되어 우천 시 빗물에 의해 커팅부분으로 물이 침투함에 따라 우레탄 도막방수를 들어 올리는 작용에 의하여 발생된 것으로 추정됨

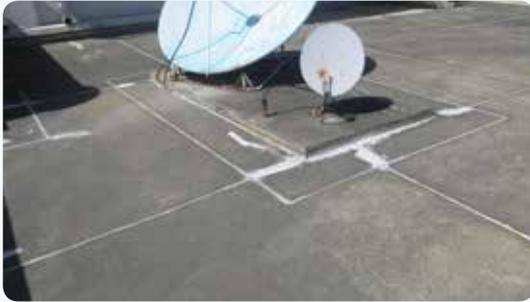
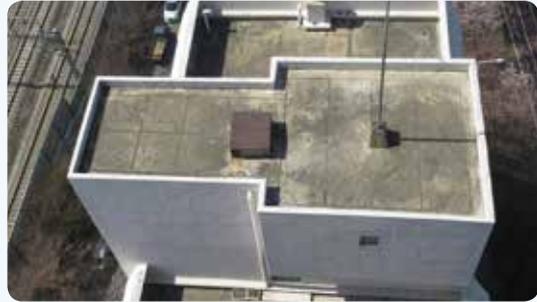
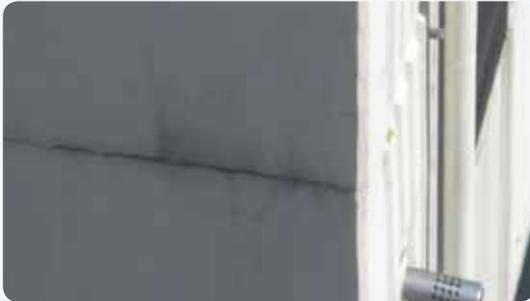
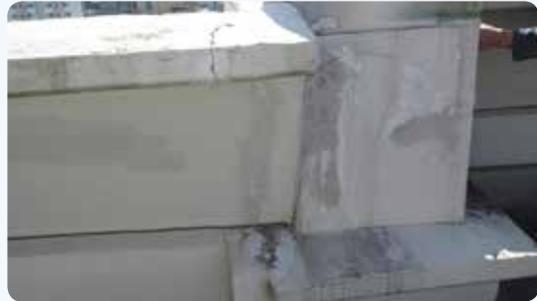
- 일시/장소 : 2017. 04. / 안양 ○○아파트
- 15년이 경과한 아파트 단지로서, 공용부 균열보수 및 재도장과 일부 최상층 세대에서 누수가 발생하여 옥상 방수를 검토 중으로 적정 보수 방안에 대한 자문을 요청함
- ▶ 옥상 방수상태 : 비노출 시트방수로 시공되어있으며, 노출 콘크리트의 표면은 열화 되었으나, 육안상 두드러지는 문제점은 찾아보기 어려움
- ▶ 공용부 도장상태 : 대부분의 균열은 주거동 외벽 시공 조인트* 부위의 균열이며, 도장면의 오염은 주로 창호주변에서 나타남

옥상 방수 상태 및 주거동 외벽 상태

- 추정원인(누수)
- ▶ 수직 방수 시트 손상 : 최상층 세대의 누수는 누름 콘크리트 열화 및 옥상 파라펫 하부 보호 벽돌 뒤 수직 방수시트의 탈락으로 인한 누수로 추정됨

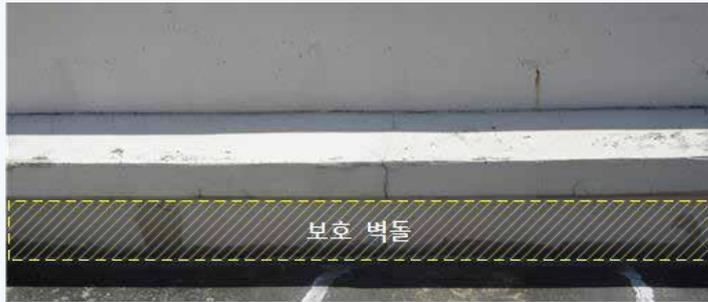
파라펫 하부 보호벽돌 위치 참고 사진

- (1) 파라펫의 크랙보수를 병행할 것
- (2) 우레탄 시공 시 파라펫 방수턱까지 감아올릴 것(보호벽돌 위 방수턱 윗면의 균열을 통하여 누수가 발생하지 않도록 보수)
- (3) 수직면(벤틸레이터, 통기관, 파라펫 등) 우레탄 시공 시 시공품질 확보를 위해 관리감독 철저

- ▶ 〈3안〉 : 누수 유발 파라펫 크랙 보수처리
 - 장점
 - (1) 상기 안 중 공사비가 가장 저렴
 - 단점
 - (1) 누수 유발 부위를 파악한 뒤 사용 할 수 있음
 - 유의사항
 - (1) 보호벽돌 위 돌출부 윗면의 크랙보수 실시

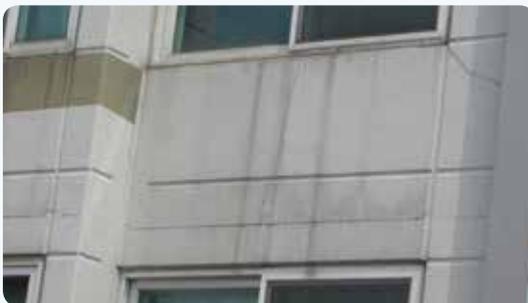
공용부 도장 상태

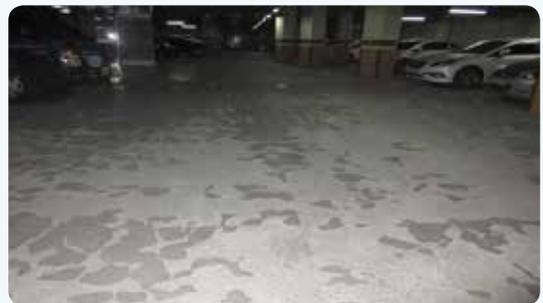
- 일시/장소 : 2017. 4. / 광명 ○○아파트
- 6년이 경과한 아파트 단지로서, 소송을 통해 받은 하자보수금 등을 이용하여 단지 내 공용부 균열보수·재도장, 옥상 방수, 지하주차장의 바닥 보수를 검토 중으로 공사 시기의 도래여부와 필요 시, 적정보수 방안에 대한 자문을 요청함
- ▶ 공용부 도장 상태 : 대체적으로 오염이 발생하였고 거실측 창호가 있는 전면부와 측벽은 눈에 띄는 균열이 없으나, 일부 주거동에서 창호 주위에 사인장 균열 및 시공 조인트 균열이 발생함
- ▶ 지하주차장 바닥 상태 : 주로 차량회전이 많은 교차로구간에서 에폭시코팅의 손상 및 바닥 누름콘크리트의 표면박리가 심한 상태임

지하주차장 바닥 상태

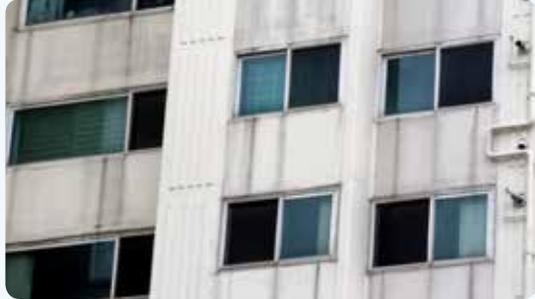
도장 오염·탈색·박락

- 공사 순서 : 외벽면 및 유리창 청소(고압물청소 등) ⇨ 박리 및 박락면 정리 및 철근 녹 제거, 방청 ⇨ 콘크리트 탈락부위 메꿈작업 ⇨ 외벽 창틀 실리콘 보수·누수 발생 균열 등 주입공법이 필요한 곳에 주입공법 시공 ⇨ 프라이머(하도) ⇨ 상도(2회) ⇨ 누수 여부 확인
- 보수 유의사항
 - (1) 고압물청소 및 구 도막 제거) 외벽 균열 탈락 부위 완전 제거 및 균열보수제의 합착을 위하여 고압물청소 및 구 도막제거를 실시하여야하며 고압물청소로 창틀 실리콘이 떨어지지 않도록 주의
 - ※ 고압물청소 시 철근노출부위는 밀실한 보양후 시행, 백화부위는 백화제거제 도포 후 작업할 것을 권고함
 - (2) 일반적인 균열 보수 : 균열폭이 크지 않고 누수가 나타나지 않는 일반 균열은 면처리공법인 탄성퍼티 작업으로 보수
 - ※ 균열보수의 시공두께 확보를 위하여 1차, 2차로 분리(2회 시공)하는 것이 좋으나 비용 상승의 여지가 있으므로 재정여건을 확인 후 시행여부를 판단할 것

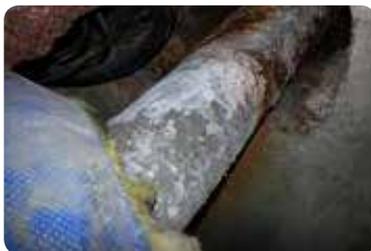
급수관 외면부식에 의한 누수
화성 00아파트

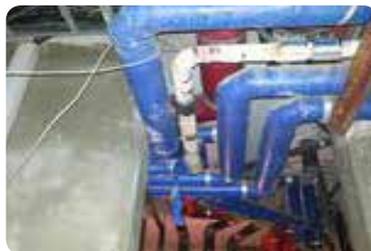
환탕관 공식에 의한 누수
화성 00아파트

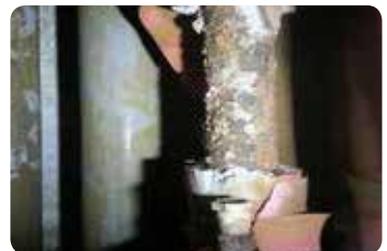
입상PD내 난방관 부식
화성 00아파트

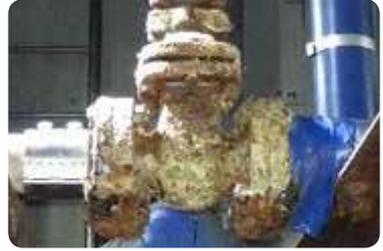
급수관 게이트밸브 부식
화성 00아파트

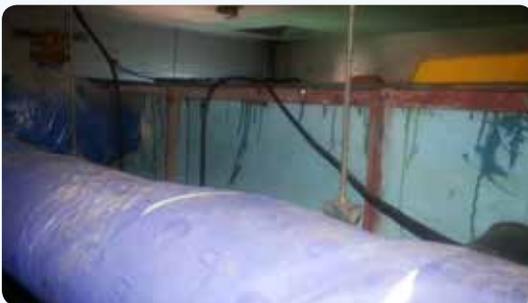
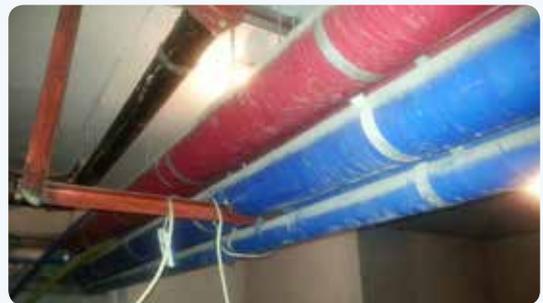
- 일시/장소 : 2015. 09. / 수원 ○○아파트
- 내용 : 입주 21년이 경과한 단지로, 육안 진단 범위에서 입상 난방배관 교체에 대한 의견 제시
 - ▶ 급수방식은 옥상물탱크 방식이며, 급수 배관재는 백강관으로 시공 된 단지임
 - ▶ 급수배관의 장기 사용에 따른 배관의 부식으로 인한 녹물발생 및 누수현상이 발견됨(급수 입상관, 지하 횡주관, 옥외배관의 부식 형태는 공식(孔蝕)* 임)
 - ↳ 공식(孔蝕) : 금속에 국부적으로 집중하여 발생하는 부식의 형태
 - ▶ 옥상물탱크와 인접한 상층부 세대의 급수압 부족에 따른 생활불편의 문제점이 있음
 - ▶ 물탱크내의 수돗물 장기 체류 시 먹는 물 오염의 원인이 됨
 - ▶ 장비류, 밸브 및 부속류의 장기간 사용에 따른 기능(성능)저하 등의 문제점이 있음

(지하실 급수 횡주관-백강관- 설치상태)

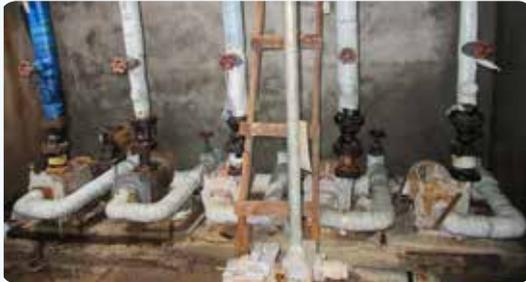
- 일시/장소 : 2016. 04. / 의왕 ○○아파트
- 29년이 경과한 아파트로서 단지 내 급수배관 관로의 변경 설계안에 대하여 보완 사항 등을 자문 요청함
- ▶ 현재의 급수방식은 사용검사 당시부터 사용 중인 고가수조 급수방식을 사용 중임
- ▶ 지하 물탱크 2개소 및 급수펌프 10개(예비 포함)의 사용을 중단하고 시수(市水) 미터기 이후의 직수를 급수 펌프 2차(주거동급수배관) 측에 직결하여 시수(市水)압으로 급수를 세대에 공급함
- ▶ 내구연한을 지난 배관을 장기간 사용하여 부식, 녹물 등의 문제들이 다방면으로 발생하므로 배관공사는 불가피함

기계(펌프)실 가동 중단 펌프

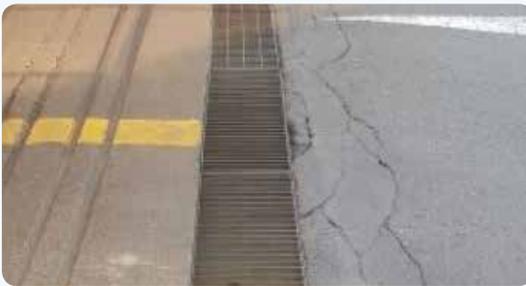
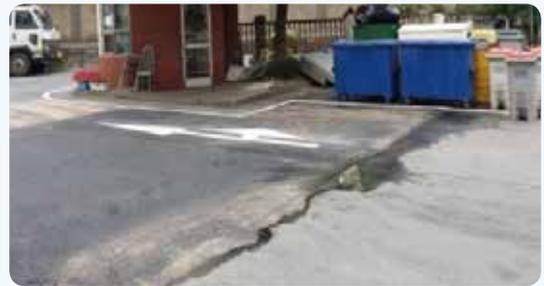
- 일시/장소 : 2016. 01. / 고양 ○○아파트
- 20년 정도 경과한 아파트 단지로서 단지 내 옥상 방수와 차량도로 포장과 관련하여 자문을 요청한 사항임
- ▶ 도로 포장 : 일부 균열과 박리현상 및 관 매설 등을 위한 굴착부위 보수구간에 침하 및 파손이 발생하였으며 지하주차장 지상 출입구 측구 주변부위는 침하가 발생하였음

도로 포장 상태

- 도로 포장
 - ▶ 장기간 하중 작용 등 : 전반적인 도로의 파손은 장기간 축 하중 작용 및 피로파괴에 기인한 것으로 판단되며 일부 굴착 후 보수한 구간은 다짐불량으로 침하·파손이 발생한 것으로 보임
 - ▶ 측구 침하 : 다짐 부족 및 장기간 우수 유입으로 인하여 침하가 발생된 것으로 판단됨

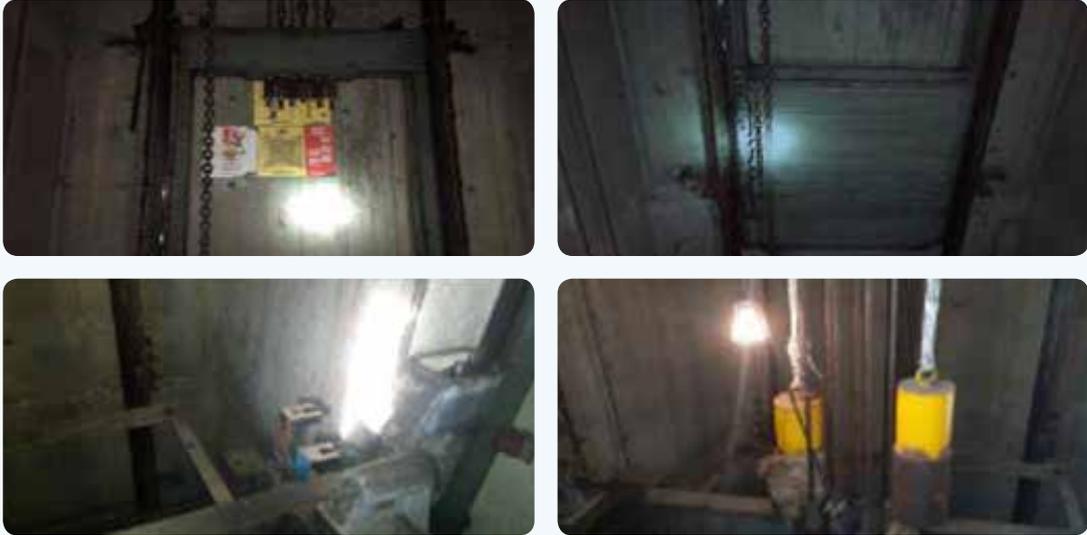
레일 및 균형체인 노후

- (1) 레일 수직도 및 직진도 저하로 승차감 저하
- (2) 레일 브라켓 노후 및 부식·변형으로 카 진동 및 이탈의 여지가 있음
- (3) 균형체인 노후 및 부식으로 소음 및 이탈의 여지가 있음
- (4) 카상부 진동추 고정볼량(노끈)으로 이탈 여지가 있음

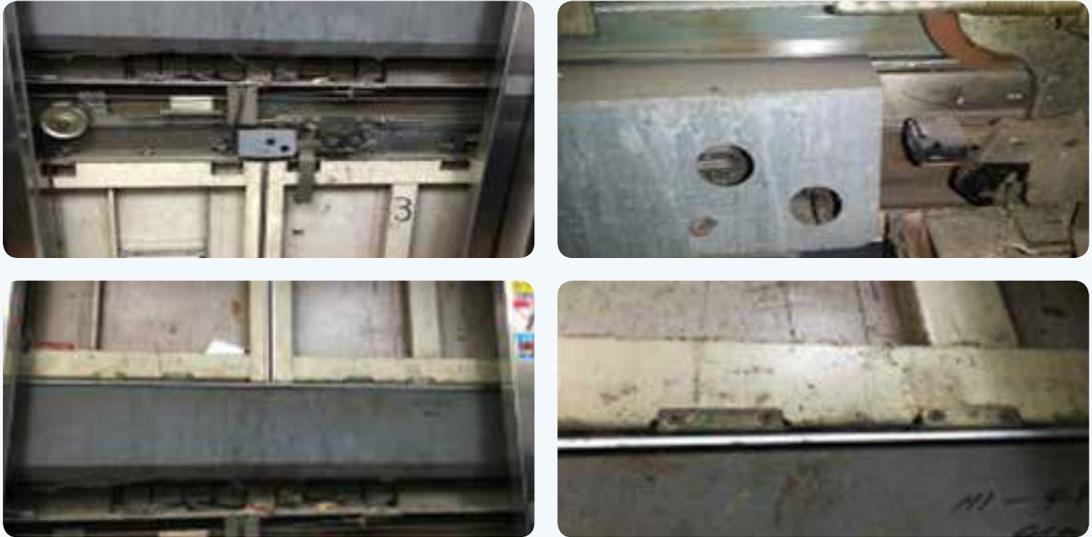
승강장 도어 · 도어스위치 · 도어 슈 등 노후 및 부식 발생

- (1) 도어인터록 부식 등으로 작동 원활치 않아 오동작 발생여지가 있음
- (2) 도어스위치 부식 및 녹으로 인해 파손 및 오동작 발생여지가 있음
- (3) 도어가이드슈 부식 및 구조불안정으로 이탈 및 파손의 여지가 있음

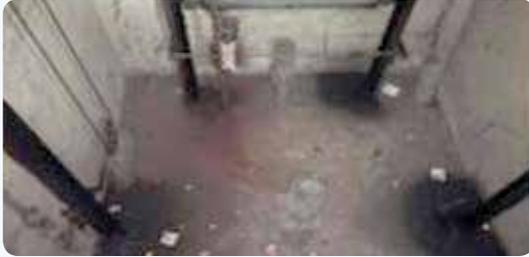
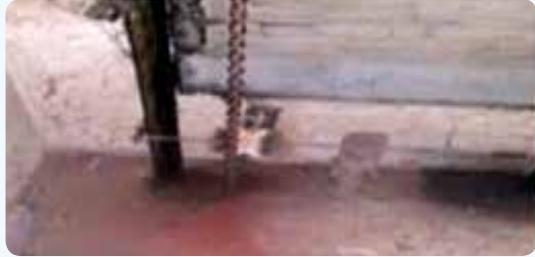
피트 완충기스프링 및 하부 리미트스위치 노후

- (1) 피트 완충기 노후 및 부식으로 기능상실 우려
- (2) 하부 리미트스위치류 노후 및 부식으로 기능상실 우려

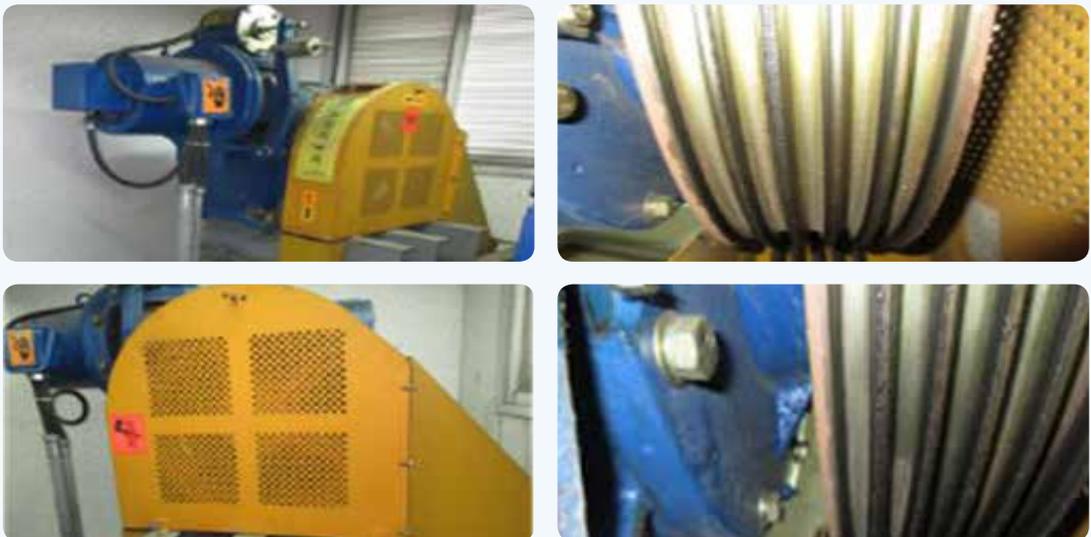
- 일시/장소 : 2017. 08. / 수원 00 아파트
- 15년이 경과한 아파트 단지로서, 7년 전 주도르래와 주로프를 전체 교체하였으며, 올해 정기검사에서 11대에 대하여 주로프 부적합사항이 있어 전체 중 비교적 상태가 좋지 않은 두 대를 샘플로 주도르래와 주로프의 마모 및 파단상태를 확인 후, 교체 범위를 결정하기 위하여 자문을 요청함

권상기 및 주도르래

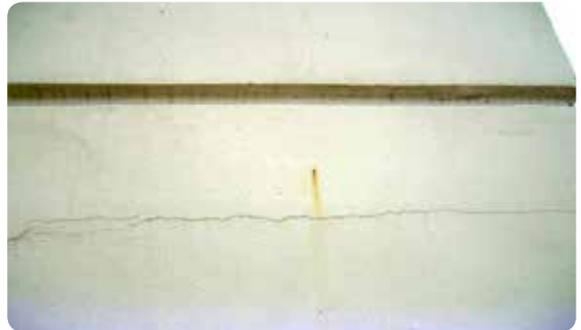
(옥탑 외벽 철근노출)

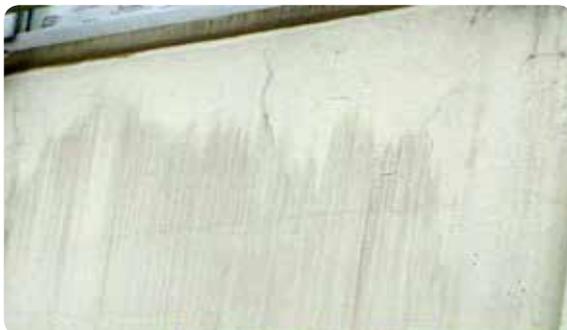
(외벽 균열 현황)

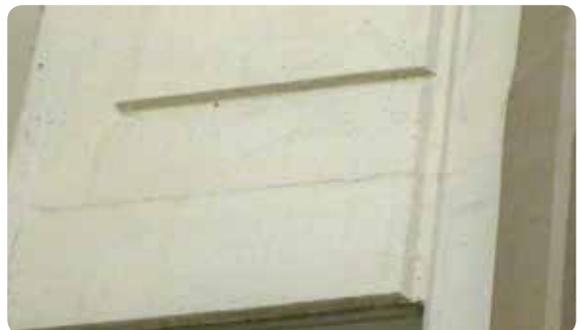
(외벽 균열 현황)

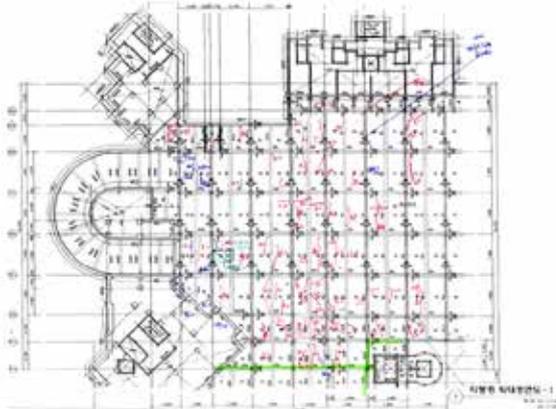
(E/V기계실, 환풍 바닥 균열 현황)

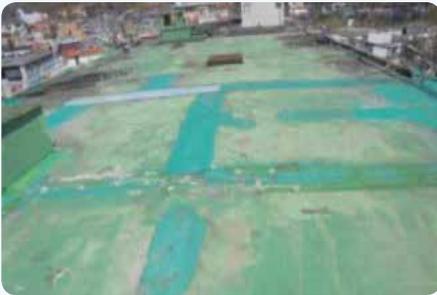
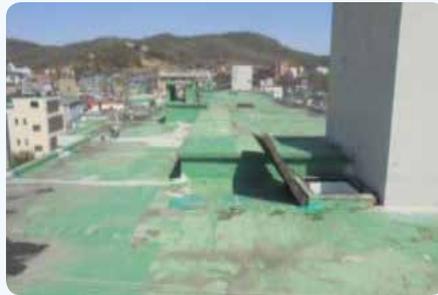
옥상 PC슬래브 표면 현황

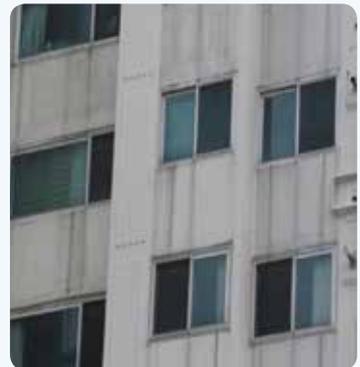
도장 오염·탈색·박락
