2022

공동주택 공종별

핸드북

건축

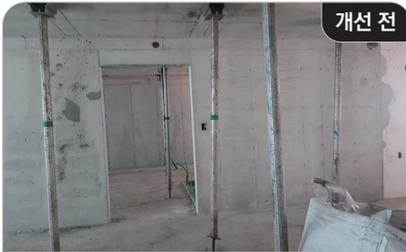
▲ 필러(존치) 동바리 수직도 불량 등 관리 미흡으로 상부 슬래브 구조결함 발생

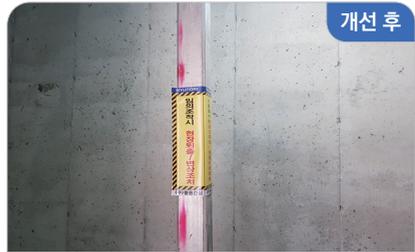
▲ 필러(존치) 동바리 임의조치 금지표지판 부착하여 구조 안전성 확보

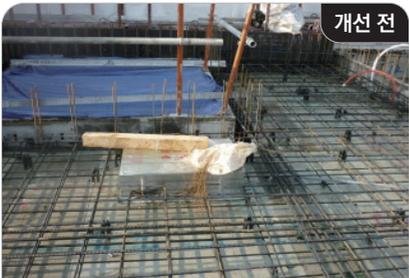
▲ 개구부 보강 불량으로 균열 발생

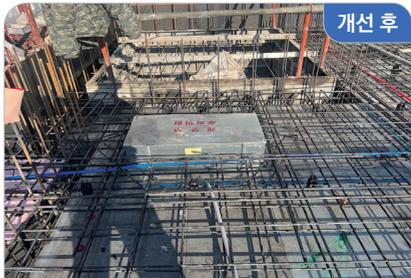
▲ 구조 일반사항에 따른 가새 보강 등 실시

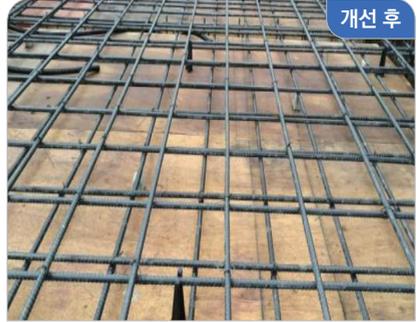
▲ 박리제 과도한 도포 금지 및 오염 부위
이물질 제거

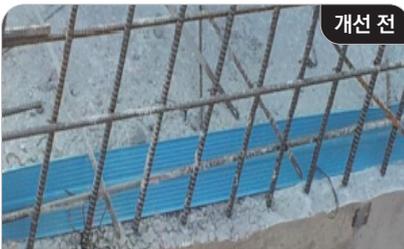
▲ 이어치기 부위 지수판 설치 불량 등으로 누수 발생

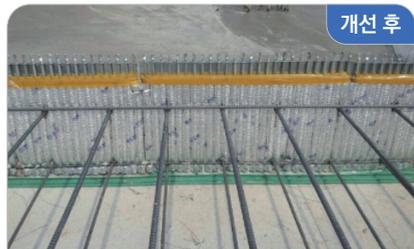
▲ 지수판 정밀 시공 및 이어치기 전 청소 등 실시

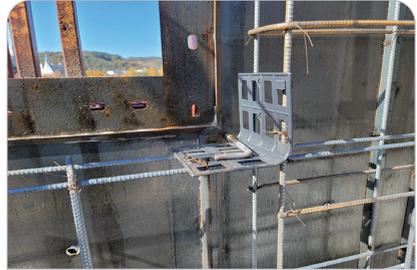
▲ 골조 개구부 사인장 균열 방지를 위한 L플레이트 시공

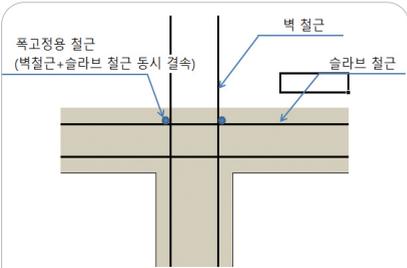
▲ 벽체 철근 피복두께 확보를 위해 폭고정근 설치 및 동시 결속

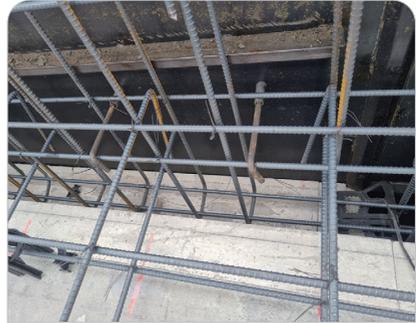
▲ 콘크리트 양생 부족에 따른 G/F 추락사고 예방을 위해 G/F 볼트 고리 안쪽으로 수평철근 삽입

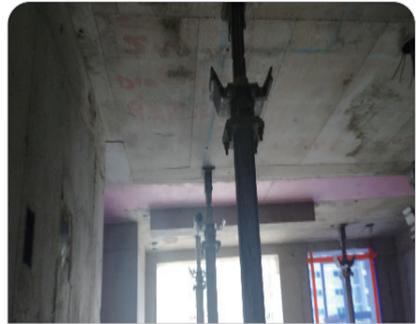
▲ 거실 분합문 상부 수벽을 골조 시공하여 창호 처짐 방지

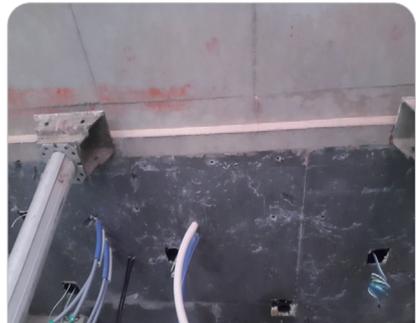
▲ 욕실 천장 단열재 파손 방지를 위한 골조 턱 설치

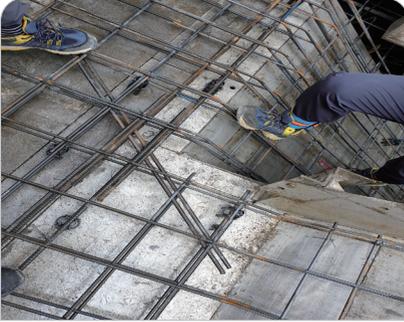
▲ 계단참 배근 시 사인장 균열 방지를 위한 철근 보강

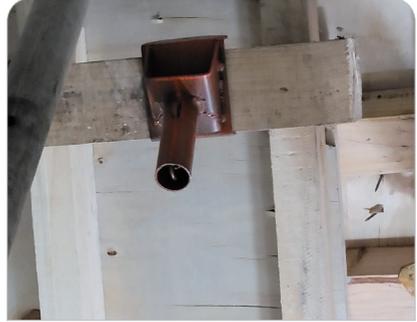
▲ 계단실 경사 슬래브 동바리 빼기 받침부 기성철물 사용하여 안전성 향상

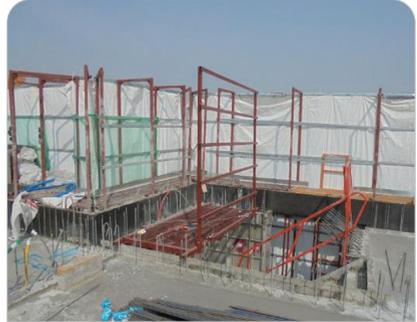
▲ 계단실 전용 작업발판 제작 및 사용으로 A/F 조립 시 사고 예방

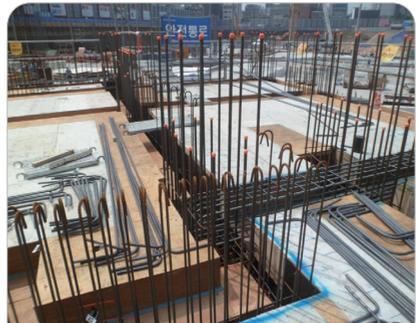
▲ 철근 찢림 방지를 위해 철근 공장 제작 시 갈고리 형태로 가공

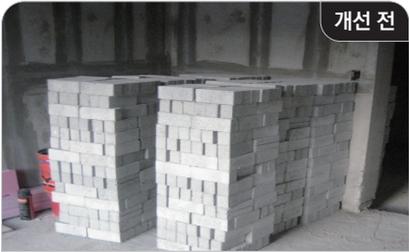
▲ 벽돌 집중 적재로 구조체 균열 유발

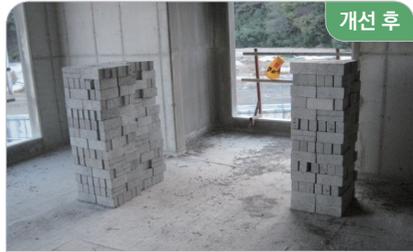
▲ 벽돌 적재 시 분산 배치

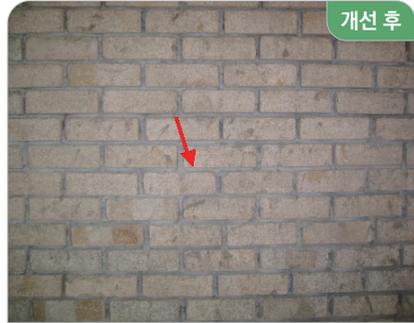
▲ 벽돌 줄눈 밀실 사춤 실시

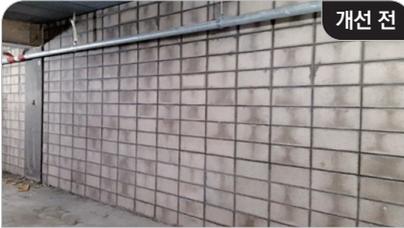
▲ 이질재 접합부 및 8m 이상 장span 벽체 신축줄눈 미설치로 균열 등 유발

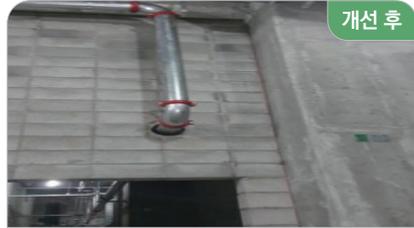
▲ 8m 간격으로 신축줄눈(단열재 10T + 실란트) 설치

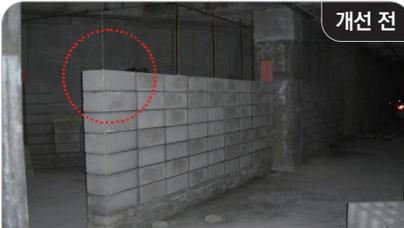
▲ 블록 벽체 개구부 주위 보강근 미설치 등 시공 미흡으로 균열 발생

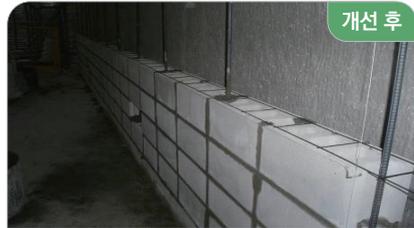
▲ 블록 벽체 개구부 주위 보강근 시공 및 사춤 철저

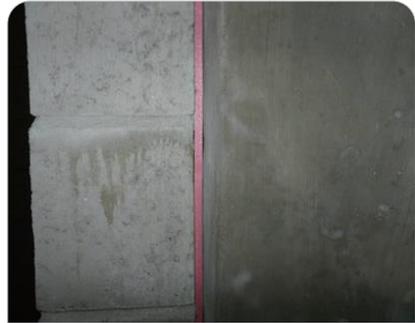
▲ 골조와 블록벽 접합부 신축줄눈 시공으로 균열 예방

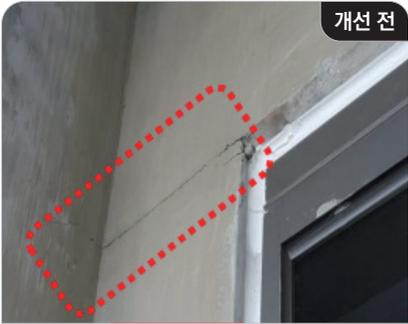
▲ 이질재 접합부 미장 균열 발생

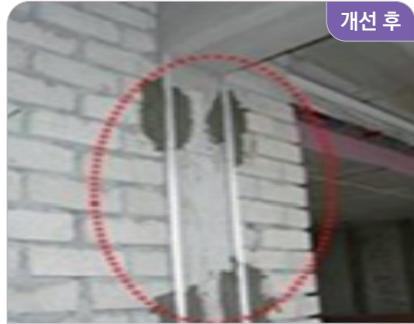
▲ 이질재 접합부 조인트 비드 설치로 균열 발생 억제

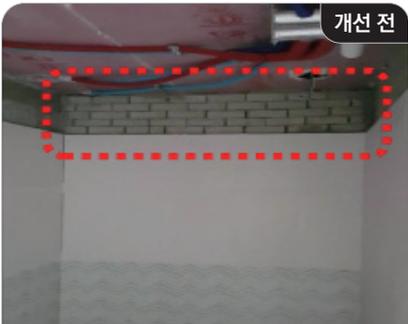
▲ 욕실 내측 상부 미장 미시공으로 냄새 및 소음 전달

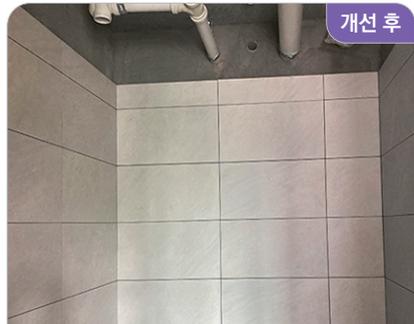
▲ 욕실 내측 상부 타일 미시공 부위 미장 실시

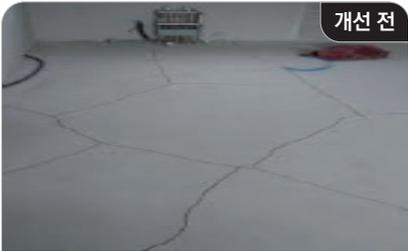
▲ 방바닥 미장 타설 후 습윤양생 미 실시 등으로 균열 발생

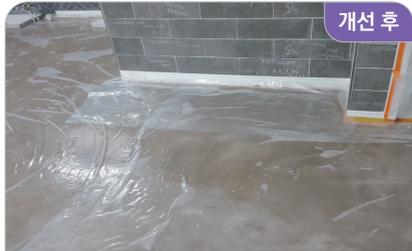
▲ 습윤양생 실시하여 급격한 건조로 인한 균열 발생 억제

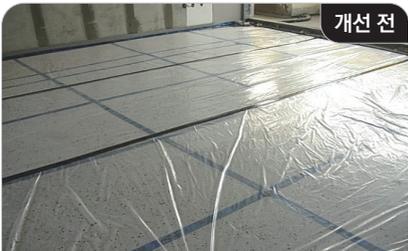
▲ 완충재 고정 미흡으로 균열 발생

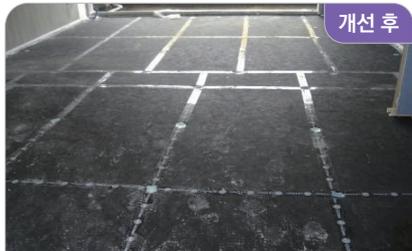
▲ 완충재 고정 및 틈새 막기 철저

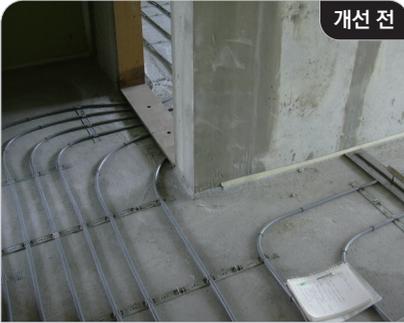
▲ 코너 및 분배기 주변 보강 미흡으로 균열 발생

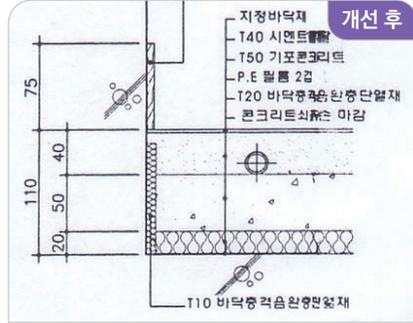
▲ 균열 우려 부위 메탈라스 등 보강철물 설치

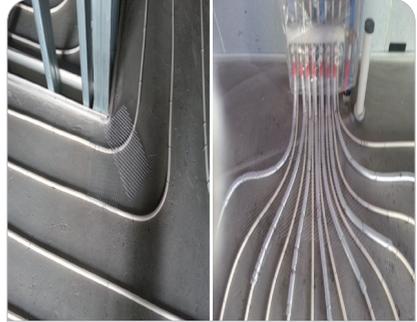
▲ 방바닥 미장 전 코너 및 분배기 주변 보강철물 설치하여 균열 예방

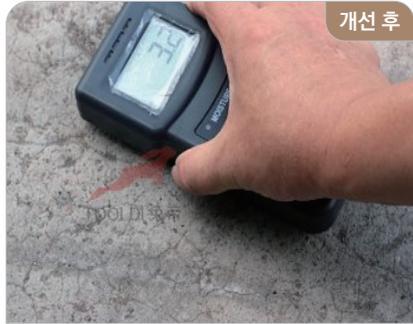
▲ 바탕면 흡수율이 8% 이하의 조건에서 방수층 시공

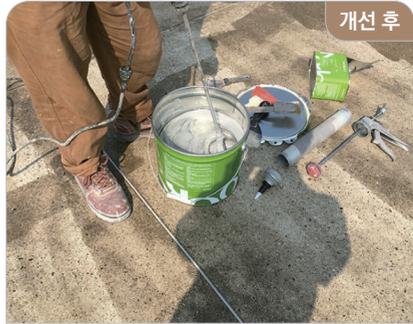
▲ 주재와 경화재의 교반시간(하절기 3분 이상, 동절기 5분 이상) 준수

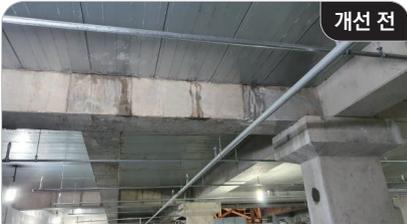
▲ 골조 조인트 구간, 코너부 등 취약 구간 방수층 파손에 따른 누수 발생

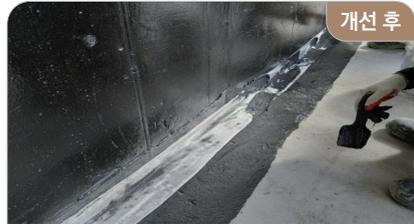
▲ 누수 취약 구간 보강 철저

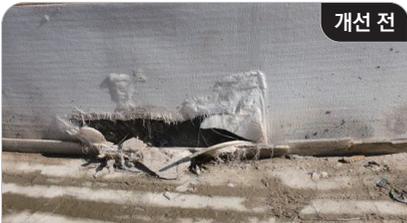
▲ 치켜올림부 보양재 손상 및 들뜸 등으로 방수층 파손 및 누수 우려

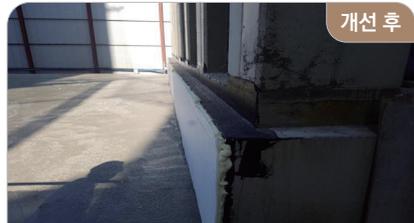
▲ 치켜올림부 보양재 접착 및 관리 철저

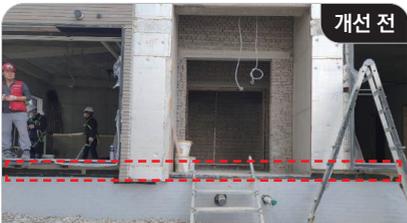
▲ 방수한계선 부족 시공으로 인한 누수 발생

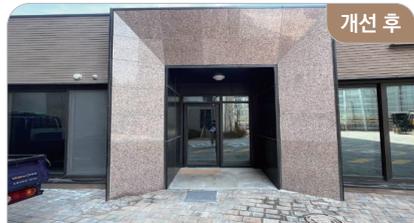
▲ 방수한계 부족 시공 부위 보수 후 마감 실시

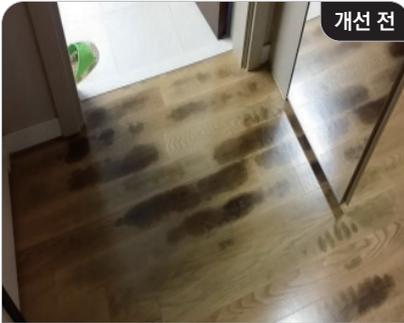
▲ 난방 슬리브 주변 및 욕실 가틀 하부 방수 미흡으로 누수로 인한 마루 썩음 하자 발생

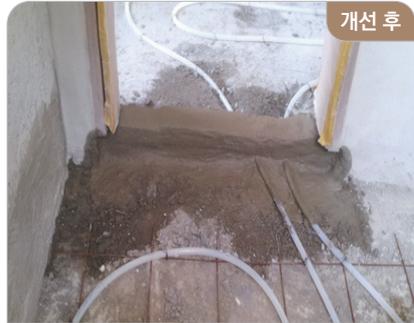
▲ 욕실 가틀 및 난방 슬리브 주변 방수 시 밀실 시공

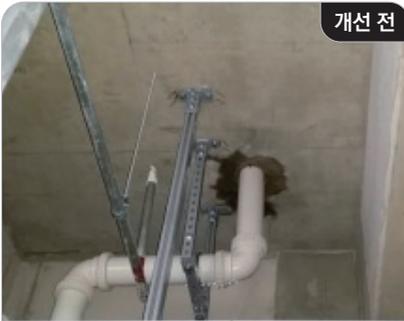
▲ 드레인 주변 방수 불량으로 누수 발생

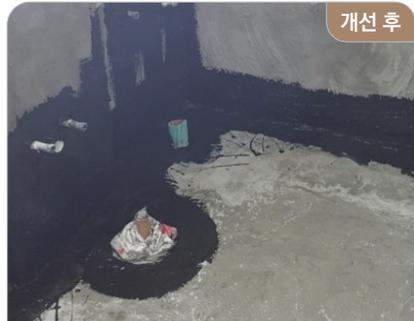
▲ 바닥 우레탄 도포 전 드레인 주변 실런트 시공

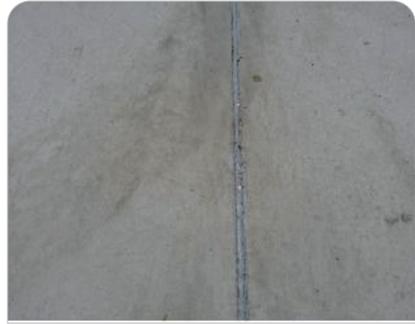
▲ 옥상 보호 콘크리트 줄눈 시공 부위 실란트 처리

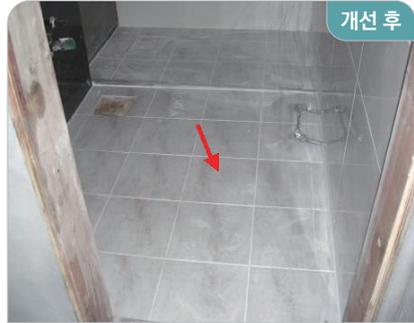
▲ 타일 자재 검수 철저 및 양생기간 동안 보양 철저

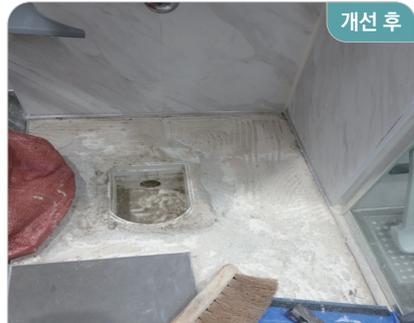
▲ 바닥 고름 몰탈 타설 시 구배 유지 철저 및 타일 시공 후 구배 불량 시 배수 드레인 주변 파취 실시

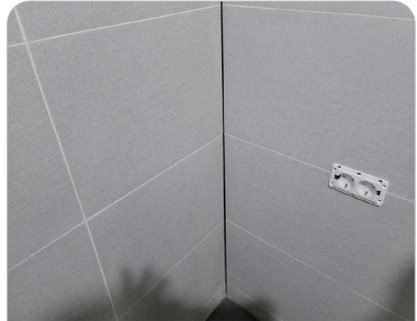
▲ 욕실 타일 시공 시 코너 부위 이격 시공 (3~5mm) 후 실란트 시공으로 타일 신축에 따른 파손 방지

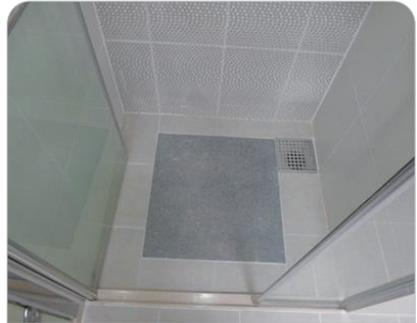
▲ 욕실 샤워부스 바닥 미끄럼 방지 타일 시공

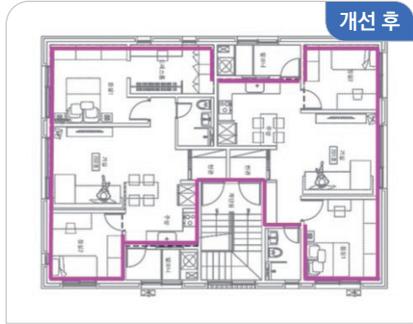
▲ 각 단위세대별 단열계획 검토 및 시공

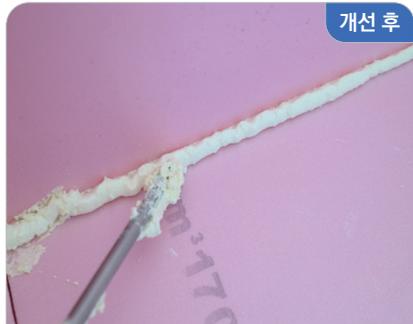
▲ 단열재간 밀착 시공 및 조인트 우레탄폼 밀실 충전

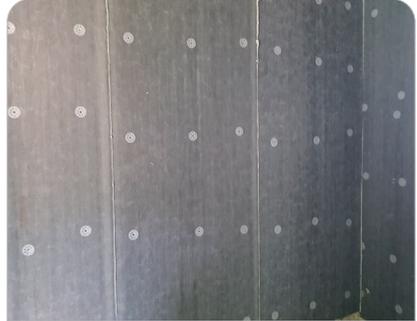
▲ 경질우레탄 단열재 고정핀 설치 및 밀착 시공관리 양호

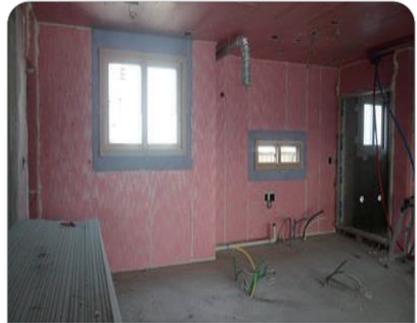
▲ 단열 및 결로 방지를 위해 창호 주변 우레탄 폼 붓칠 시공

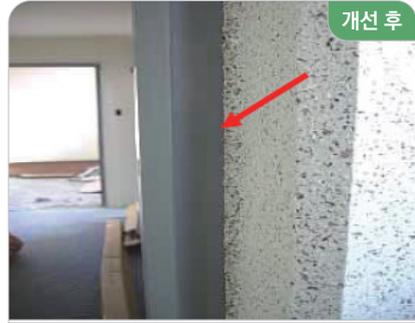
▲ 문틀 주변 도장 전 테이핑 작업하여 도장 마감선 품질 확보

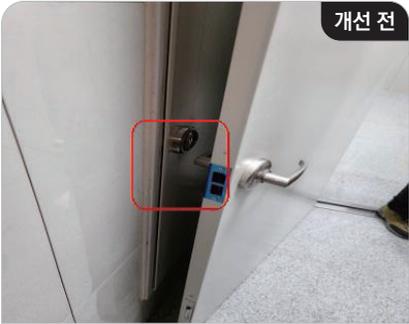
▲ 방화문 개폐 시 후면 벽체 등과 부딪혀 방화문 또는 벽체 마감 손상

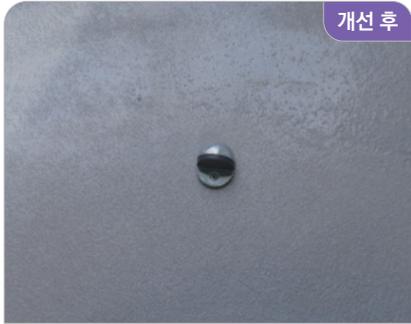
▲ 방화문 도어록 충돌부위 완충재 또는 바닥 스톱퍼 설치

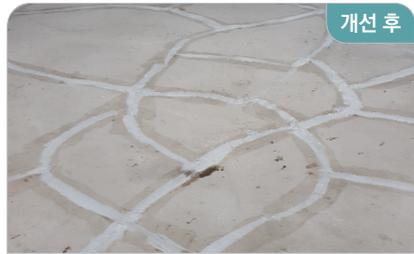
▲ 마루 시공 전 바닥 미장 균열 보수 실시

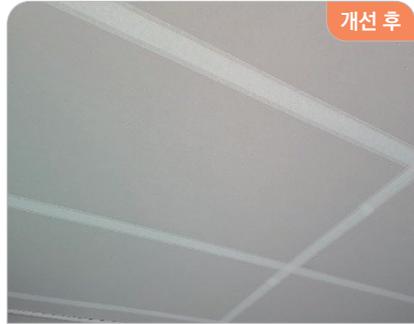
▲ 작업장 적정 온습도(16℃ 이상, 45% 이하) 유지

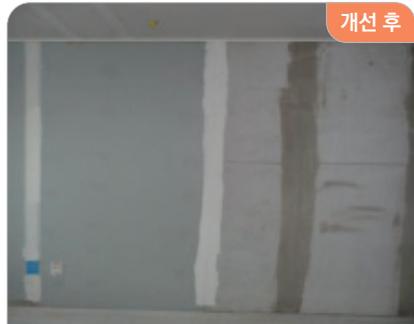
▲ 이질재 접합부는 5mm 정도 띄워서 시공하고 바탕면 처리 시 평활도 관리 철저

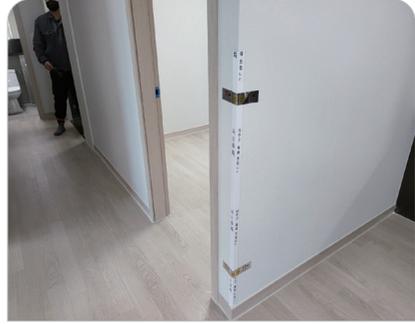
▲ 모서리 등 파손 우려 부위 도배 보양 실시
