2022경기도 공동주택 품질점검 사례집

경기도 공동주택과

공동주택 품질점검 제도 개요

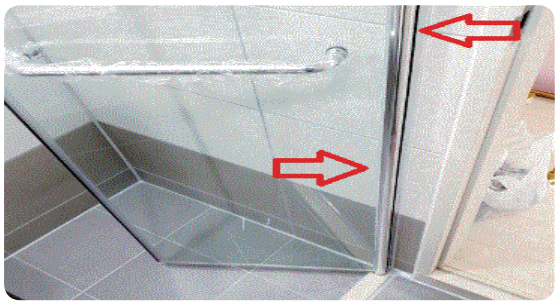
'욕실에 설치하는 샤워부스 재료가 유리인 경우 안전유리로 함

* 안전유리 : 45kg 추가 75cm 높이에서 낙하는 충격량에 관통되지 아니하는 유리

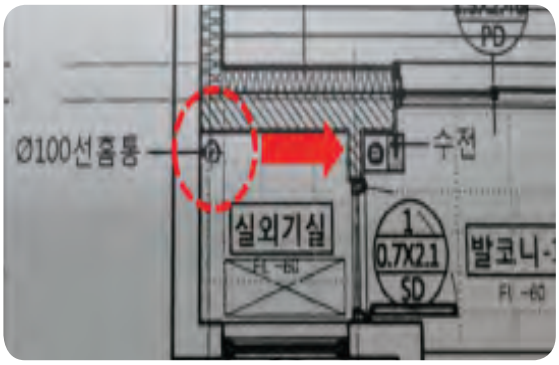
외벽 발코니 선홈통 동파 우려

- 발코니 외벽측에 면한 선홈통은 동파 우려가 있으므로 내측에 설치
- 드레인 커버 낮춤시공 권장
- 1~3층 저층부 선홈통 배관은 별도로 배관을 하여 폭우 시 역류가 없도록 설계

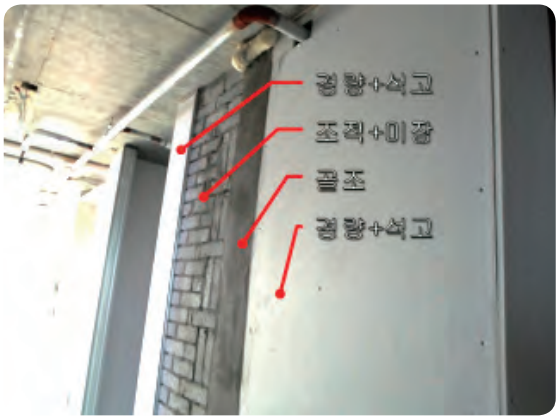
이질재 연속면 바탕 마감

- 이질재가 연속되는 벽면은 마감 평활도 등 품질 저하 및 복합 공종 투입으로 시공성 저하 우려
- 골조 및 조적 마감라인 조절하여 전체 바탕을 석고보드로 시공

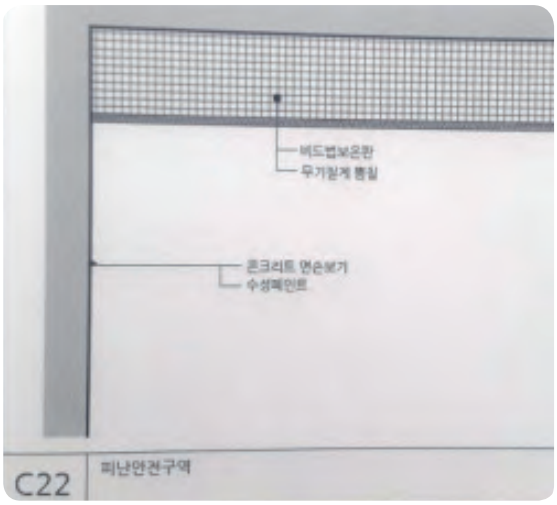
[피난 안전구역의 내부 마감재료는 불연재료로 설치하여야 하므로 좌측의 도면처럼 "비드법 보온판"은 불연재료가 아니므로 변경하여야 함]

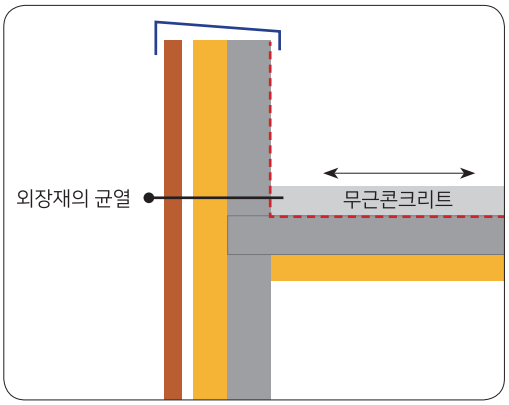
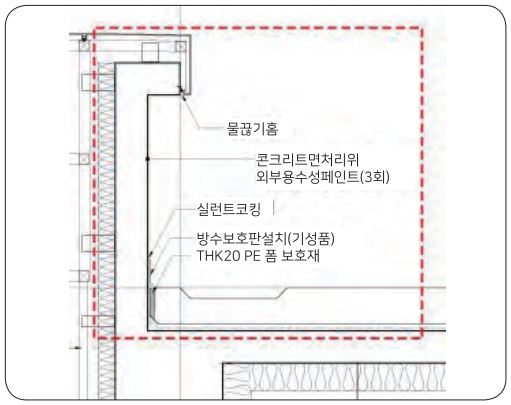
옥상 파라펫 완충재

[무근콘크리트가 팽창되어 응력이 파라펫 벽체로 발생하여 균열발생]

[파라펫벽체에 완충재 설치로 무근콘크리트 응력을 해소(PE완충재)
파라펫과 콘크리트턱 사이에 밀실 마감처리(해충류 등 유입차단)]

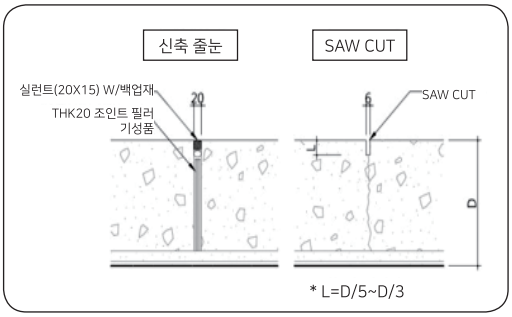
옥상 무근콘크리트 신축줄눈 -신축줄눈을 Saw Cutting으로 변경 금지

[무근콘크리트 신축줄눈은 방수보호층까지 절단하여 완충재 설치로 균열예방]

[무근콘크리트 타설 전 신축줄눈 완충재 설치 전경
옥상 파라펫 혹은 콘크리턱 부분에 무근콘크리트 신축을 위하여 압축스티로폼 설치(약 10~20mm 정도)]

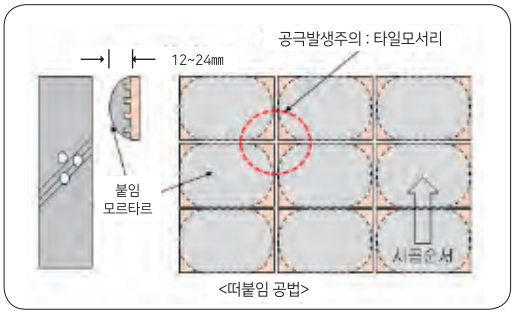
타일 떠붙이기 공법 -신축줄눈을 Saw Cutting으로 변경 금지

[타일 벽체 떠붙임 공법의 뒷채움 모르타르 면적 부족으로 파손 우려]

- 타일 뒷채움 미흡으로 위생기기 부착 시 파손 및 탈락 우려되므로 타일 뒷채움 시 코너 쪽 충전 철저
- 타일 부착면은 습기차단 및 탈락 안전사고 예방을 위하여 압착공법 검토(고층건물 거동 시 탈락 위험)

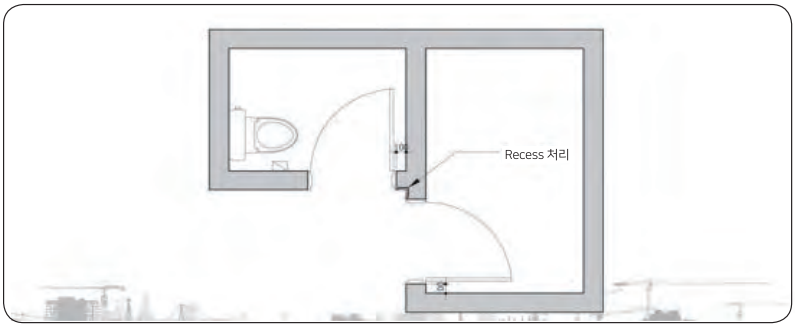
코너 벽 recess 설치

Recess 미설치 시 벽의 직각 수직도 유지 어려움, 도배지기가 비뚤어짐, 문선 맞추기 어려움 → Recess 설치하여 미장처리로 직각유지

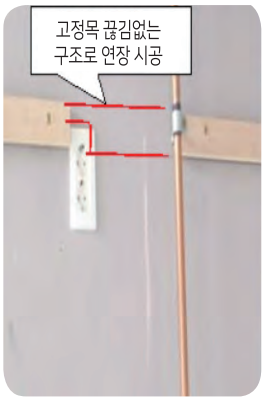
주방 상부장 고정목

▶ 주방 상부방 고정목이 전기 및 설비 부분으로 인하여 연결되지 않으면 상부장이 탈락될 우려가 있으므로 고정목은 끊김없이 시공하여야 하며, 사전 전기·설비와 사전 협의 필요

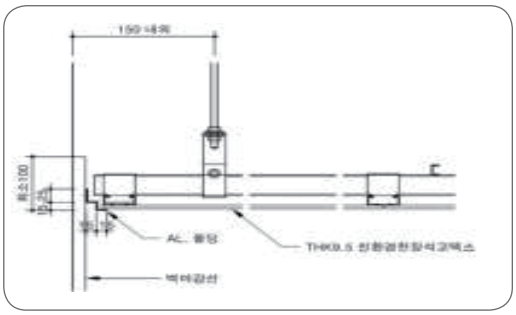
[경량철골 천장틀에 마이너찬넬 누락 또는 간격 부적합 시공]

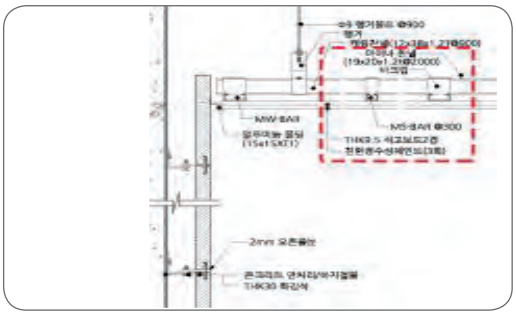
[경량철골 천장틀에 마이너찬넬 규격과 간격 준수하여 강성 향상]

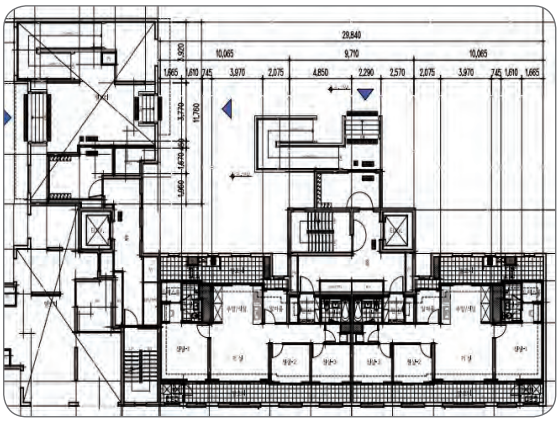
저층 세대 동결피해방지

▶ 우수의 동결로 인한 각 동 저층 세대 피해방지를 위해 저층 세대는 별도 배관하거나, 집수정 동결 방지, 배수관(선홈통) 보온조치 등 실시

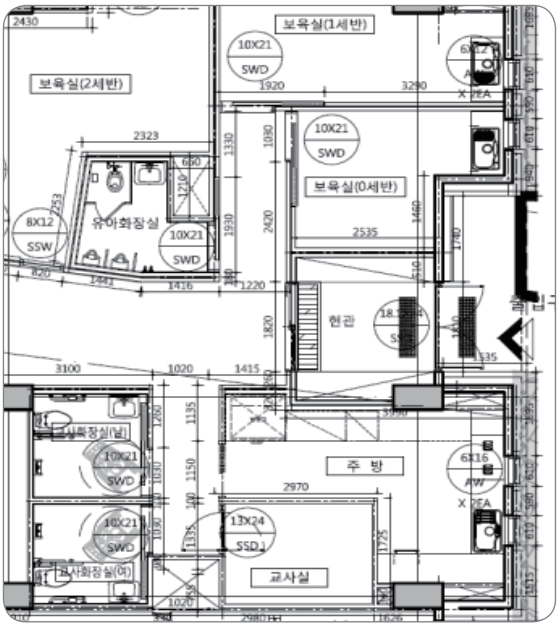
▶ 공동주택의 보육시설은 확보 면적에 기준만 있어 주방의 크기는 국민주택 규모의 주방보다 좁게 설계됨

[실제 좁아서 운영이 어려움]

▶ 보육시설의 식솔 인원을 감안하여 보육시설 주방 설계 시 크기 등 반영 바람

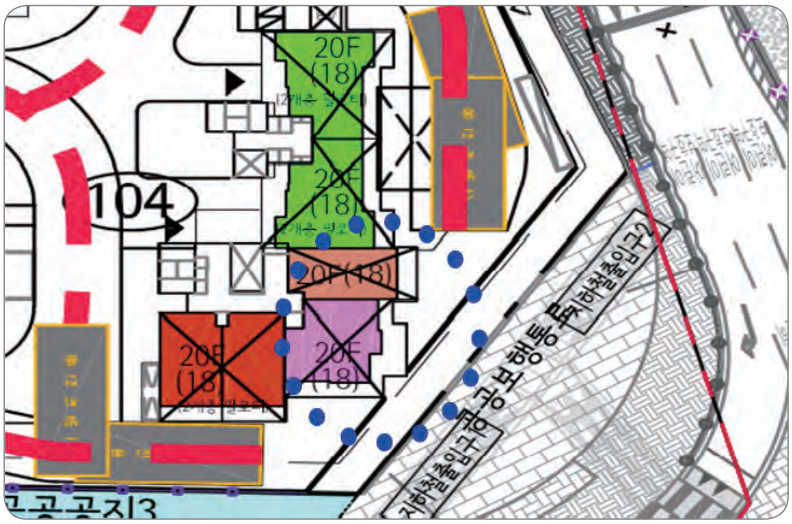
각 동 소방차 및 소방매트 공간

- 모서리 세대의 대피공간(하향식 피난 기구 위치 포함) 하부에 소방차 및 소방매트 설치 공간 설계 누락
- 소방차 및 소방매트 설치계획하고 소방매트 설치 위치에 교목식재 지양 필요

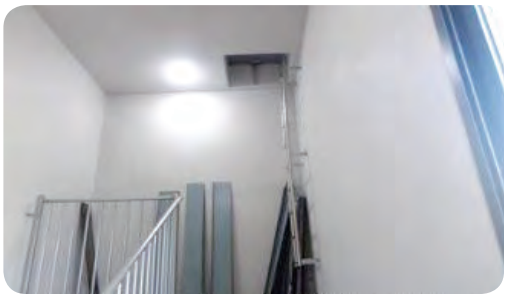
계단실 – 최상층 점검사다리

– 최상층 점검사다리 안전망 및 시건장치 설치 필요

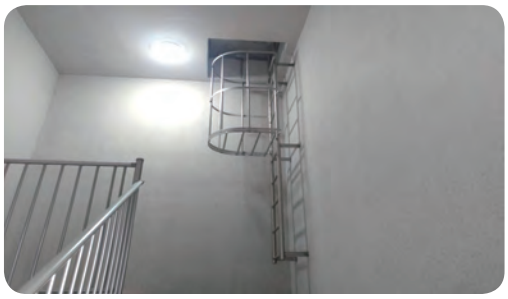
– 안전망 및 시건장치 설치 완료

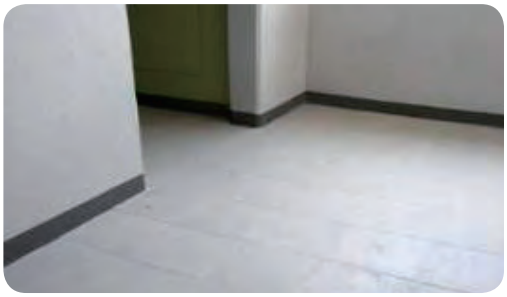
복도 등 – 마감

– 승강기홀 및 계단실 바닥 등 타일줄눈 처리 미흡
(특히 벽과 접하는 부분)

– 승강기홀 및 계단실 바닥 타일줄눈 처리 및 청소 실시

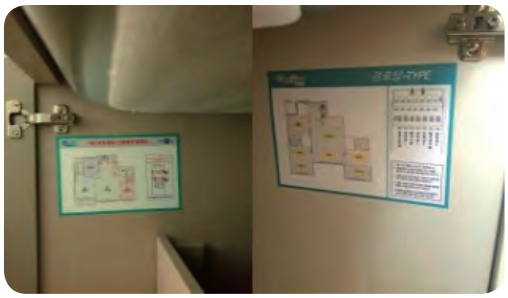
주방 – 난방구획도

– 싱크대 하부 온수분배기의 난방구획도 누락

– 싱크대 하부 문 내부에 난방구획도 부착

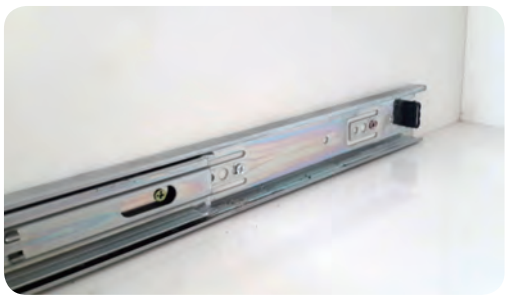
주방 – 주방가구

– 주방 선반 레일피스 고정 미흡

– 선반 레일피스는 1개소에 2~3개 시공하여 고정 철저

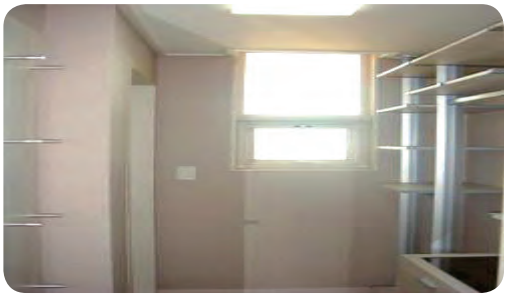
침실 – 드레스룸

– 드레스룸 결로 발생 우려

– 드레스룸 결로 발생 예방을 위한 환기시설 또는 안내 스티커 부착

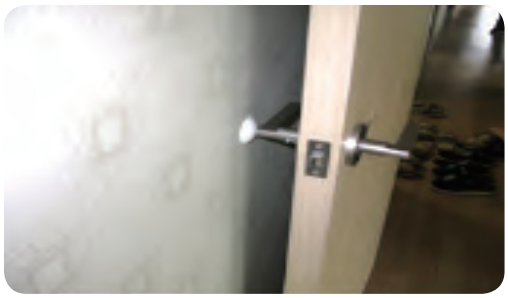
침실 – 출입문

– 출입문 개폐 시 손잡이 및 벽체 파손 우려

– 출입문 손잡이 위치 완충장치(스토퍼) 설치

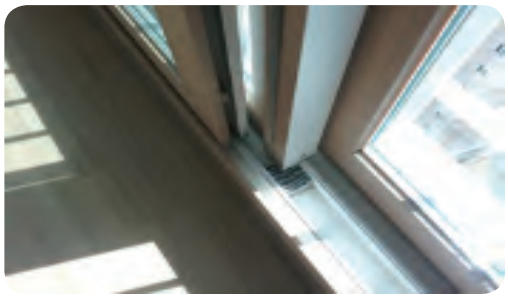
거실 – 창호

- PL창호 풍지판(기밀유지) 설치 누락

- 풍지판(기밀유지) 적정 위치(상 · 하부) 설치

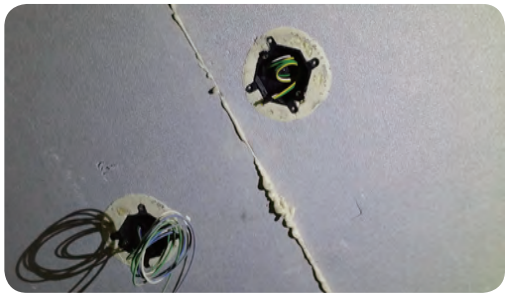
거실 – 단열재

- 최상층 세대 천장 단열재 결손부위 및 이음매 충진 부족

- 단열재 결손부위 및 이음매 우레탄폼 밀실 충진

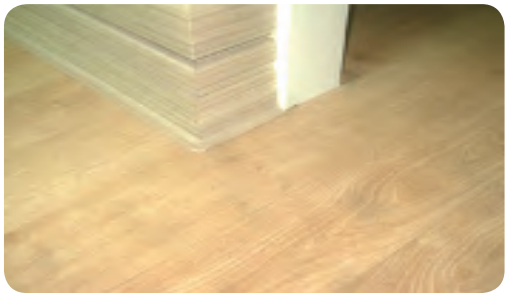
거실 – 걸레받이

– 강화마루 프로파일 모서리 날카로운 부분 마감처리 미흡

– 프로파일 모서리 면처리

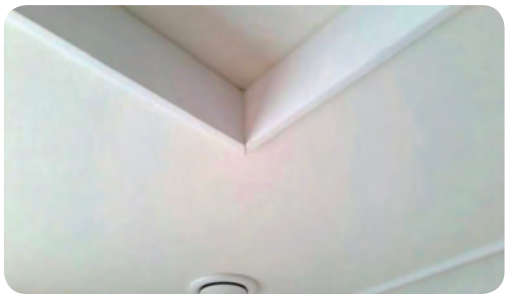
거실 – 천장

– 거실 우물천장 몰딩 조인트 부위 마감처리 미흡

– 우물천장 연귀부분 조인트 마감 ·보완 시공

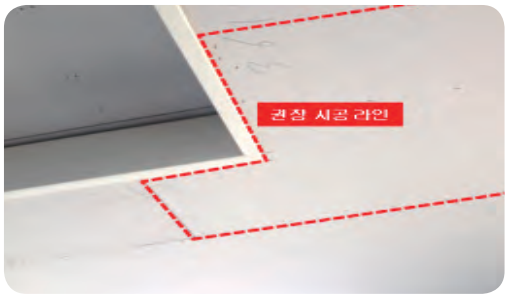
거실 – 우물천장

– 우물천장 모서리에 석고보드 조인트가 위치하여 도배 터짐 하자 발생

– 우물천장 모서리 부분 석고보드 온장 시공하여 도배 터짐 방지

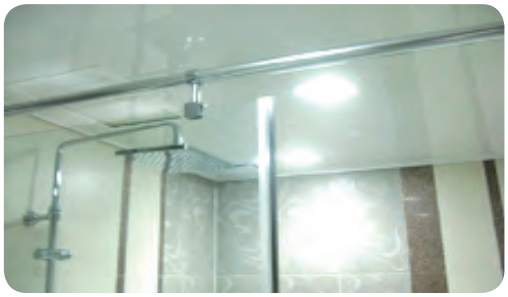
욕실 - 샤워부스

- 욕실 샤워부스 흔들림으로 인한 안전사고 우려

- 샤워부스 흔들림 보강
  (매달림 금지 경고문구 반영 필요)

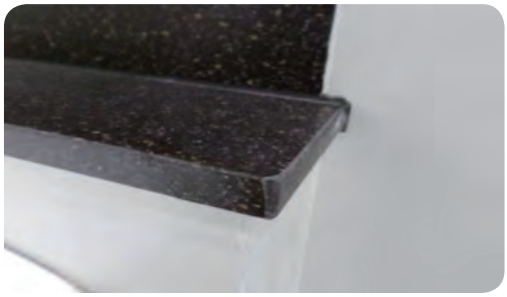
욕실 – 선반

- 욕실 선반 모서리 안전사고 우려

- 욕실 선반 모서리 라운딩 처리

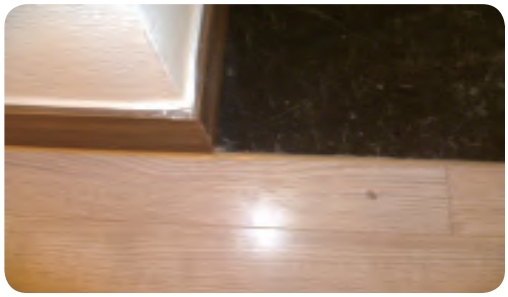
현관 - 바닥

- 현관 디딤석과 바닥재와의 단차 발생

- 현관 디딤석과 바닥재 단차 최소화하여 시공 또는 재료분리대 시공

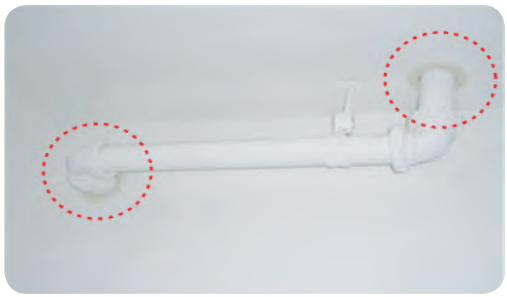
발코니 - 마감

- 발코니 배수관 주변 마감처리 미흡

- 배수관 주변 몰딩 처리

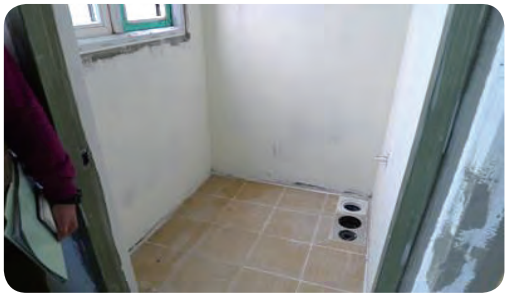
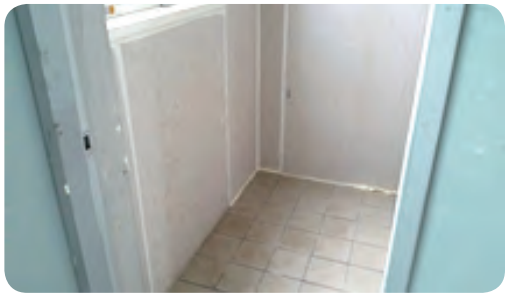
발코니 - 결로방지

- 발코니 결로방지를 위한 대책 미흡

- 발코니 결로방지를 위한 단열재 및 CRC보드 등 추가 시공 권장
- 결로방지용 벽체설치 시 하부 바닥면과 틈새 밀실 시공

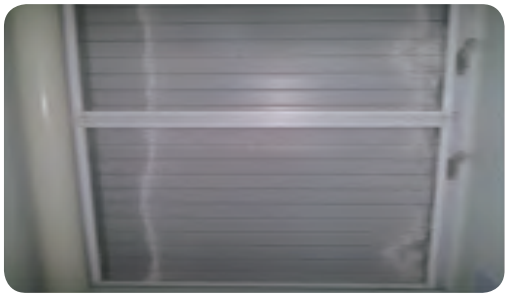
발코니 – 실외기실

- 실외기실 갤러리 창호 방충망 미설치

- 실외기실 갤러리 창호 방충망 설치(갤러리 개폐각도 90° 여부 확인)
- 실외기실 갤러리 창호설치 시 조절레버의 위치는 작동이 편리하도록 실외기 상단 보다 높게 시공

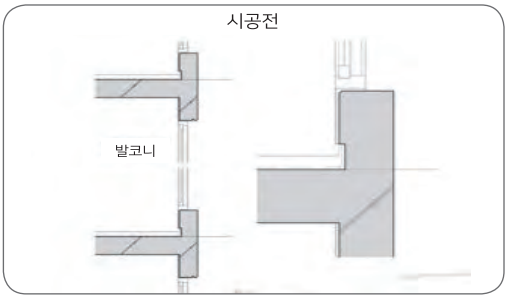
발코니 – 배수처리

- 코킹이 찢어진 경우 빗물이 내부로 침투하여 누수, 곰팡이 발생

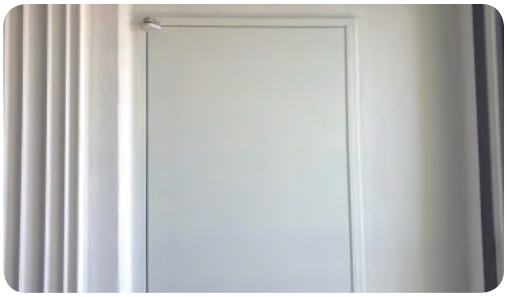
대피공간 – 실 표시

- 긴급사항 발생 대비를 위해 대피공간 표시

- 대피공간 출입문에 실명칭 부착

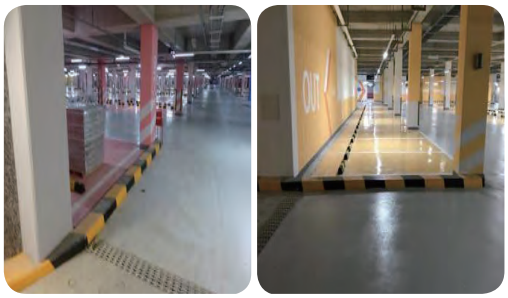
주차장 등 - 램프

- 램프 하부 차량동선과 주차구획 간섭되는 부분 난간 설치 검토

- 램프 하부 안전사고 방지를 위해 안전난간 시공

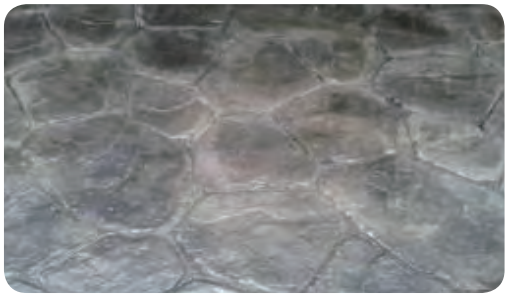
주차장 등 – 램프

– 지하주차장 램프 바닥 표면강화 코팅 확인 필요

– 지하주차장 바닥 조면처리 및 표면강화 코팅 조치

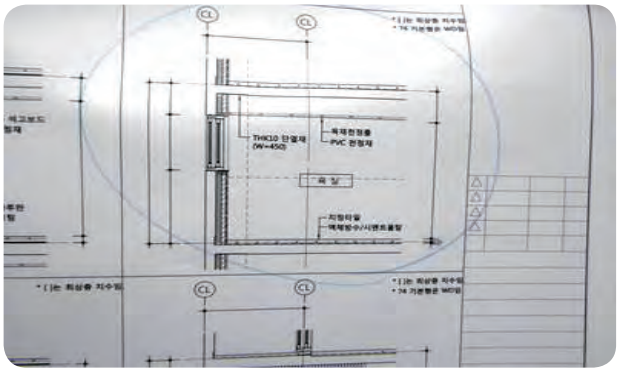
욕실 바닥

- 욕실 골조바닥 낮춤 시공

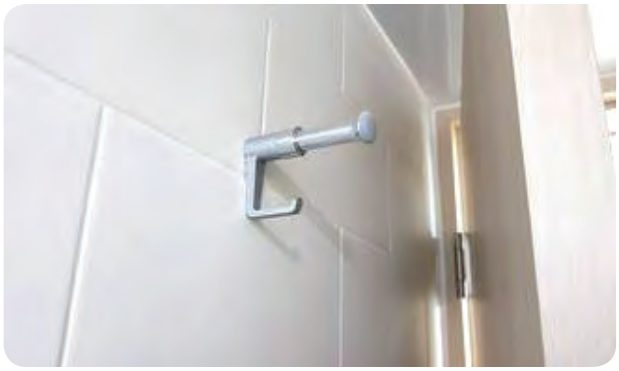
욕실 도어스토퍼

- 욕실 옷걸이 겸용 도어스토퍼 설치로 입주자 편의 제공

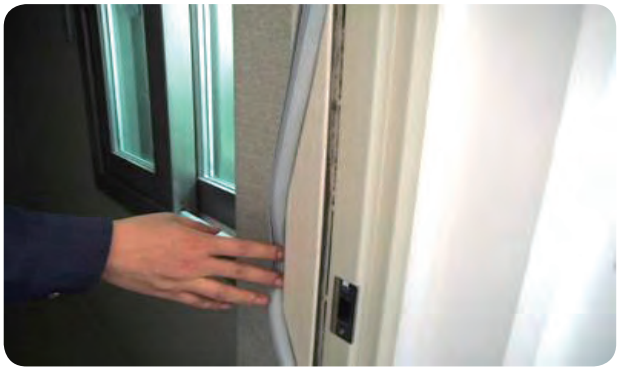
- 대피공간 방화문 단열프레임 사용(철제 부분과 분리)하여 결로 방지 대책 우수

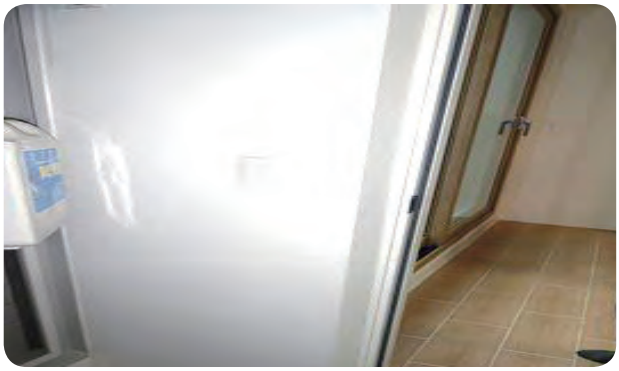
발코니 단열

- 안방 발코니, 실외기실 등 외기에 면한 벽면에 단열재 추가 시공 양호

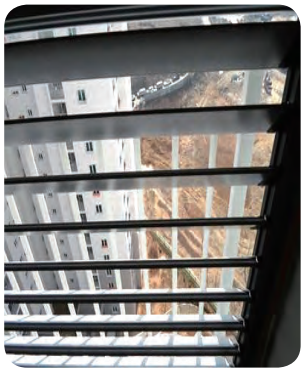
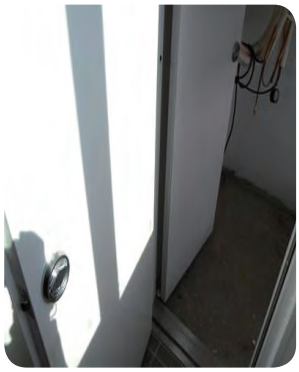
- 실외기실 외부 안전난간 시공 및 이중문 설치 우수

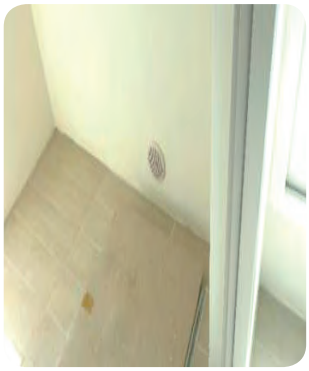
대피공간 환기구

- 세대 대피공간 내부에 결로방지용 환기구를 설치하여 실내 쾌적성 제고

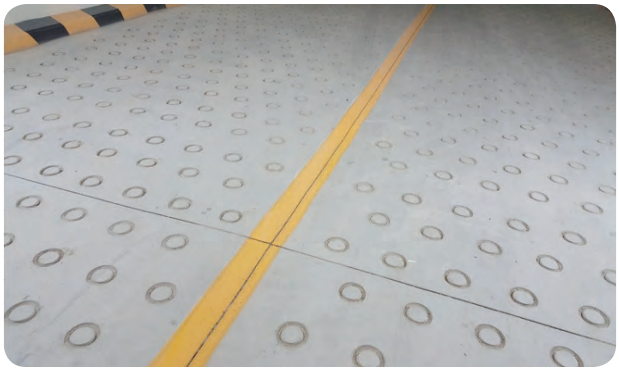
- 지하주차장 램프 바닥 신축줄눈 설치

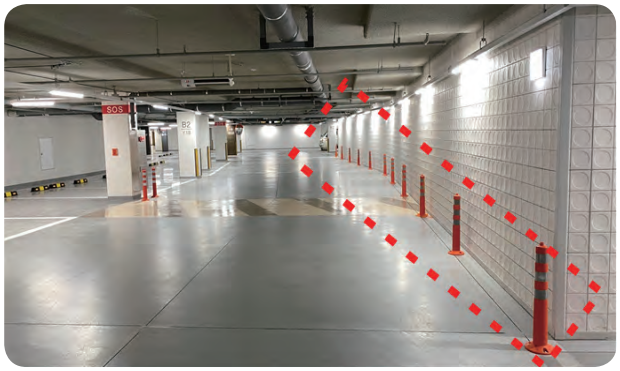
지하주차장 벽체 충돌 방지

- 지하주차장 차량 통행로 벽체 전면에 차단봉 설치하여 충돌사고 예방

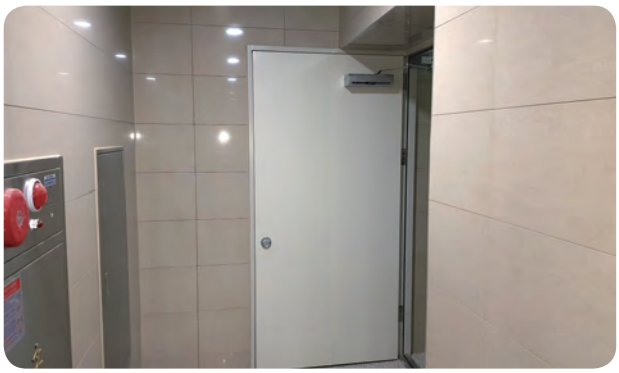
- 1층 및 지하주차장 전실 방화문 포켓도어 적용하여 미관 향상

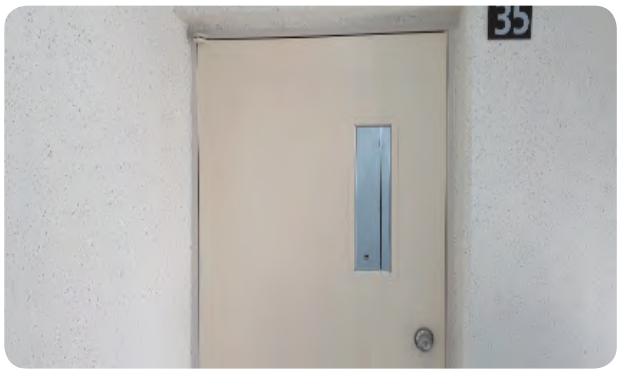
계단실 방화문

- 계단방향 방화문에 망입유리를 설치하여 시야 확보로 입주민의 출입문 사용에 대한 안전성 향상

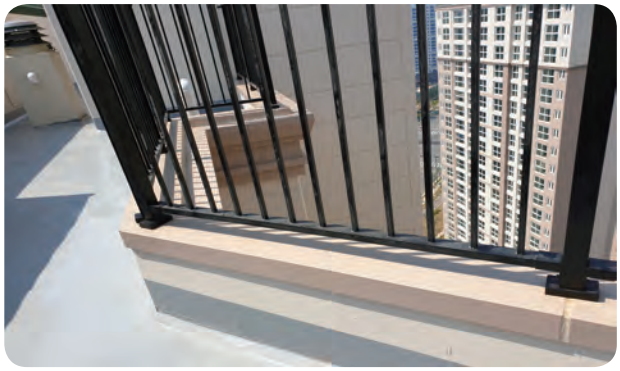
옥상 방수턱 보완

- 옥상 방수턱 및 옹벽부분 보완 캡 설치

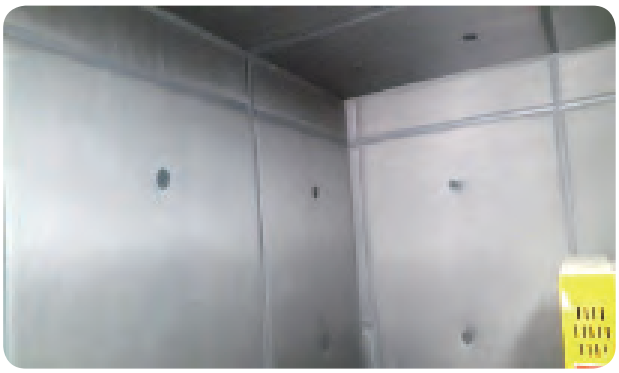
승강기 기계실 벽•천장

- 승강기 기계실 벽 및 천장에 글라스크로스 흡음재로 마감하여 소음 방지 등 입주자의 편의 증진

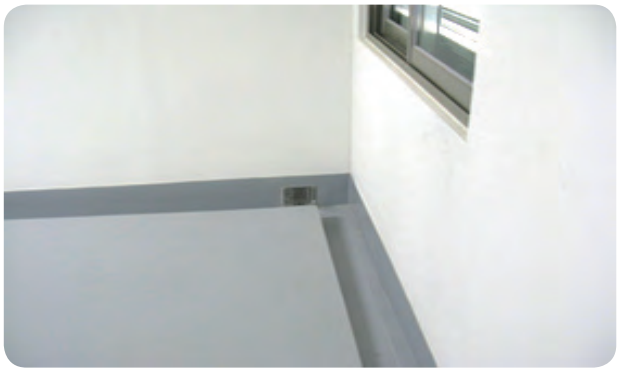
- 승강기 기계실 바닥 트렌치 설치 및 바닥 에폭시 시공

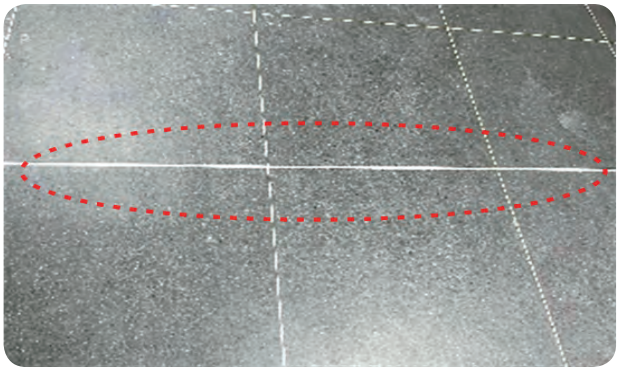
승강기홀 바닥

- 수축팽창에 의한 승강기홀 바닥타일 파손 방지를 위해 적정 부위에 10~15mm 줄눈 시공하고 코킹 처리

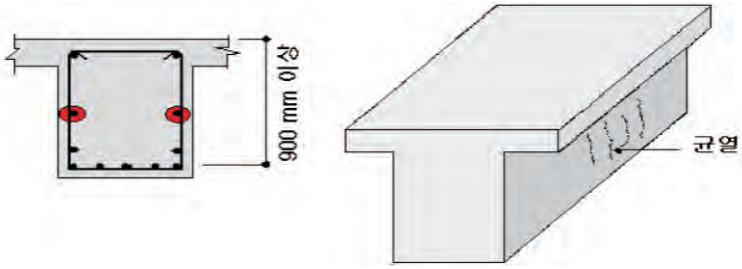
보 측면 철근(표피철근)

▶ 보 춤이 900mm 이상 보는 측면 철근(표피철근)배근 개수 표기 철저

– 보 측면 표피철근은 콘크리트 타설 시 횡철근의 변형을 막아 주고, 아래 그림과 같은 복부 균열을 방지함 (KDS 14 20 20 4.2.3 (6) 보 및 1방향 슬래브의 휨철근 배치)

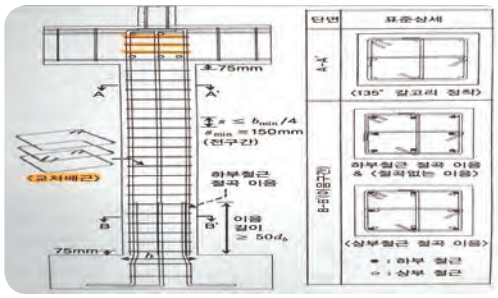
내진갈고리 시공 – 형상과 배근 방법 관련 품질관리

- 수직적으로 동일한 위치에 갈고리 위치하며, 90°와 135° 갈고리 혼용하였음

- 수직적 교차배근으로 내진갈고리 위치시키며, 양단 모두 최소 135° 갈고리 사용해야 함

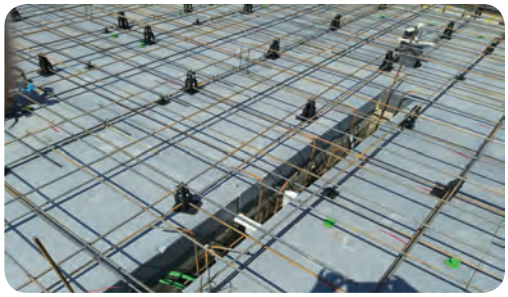
- 최상층 벽체 수직철근 정착길이를 준수하여 시공 (90° 갈고리 시공)

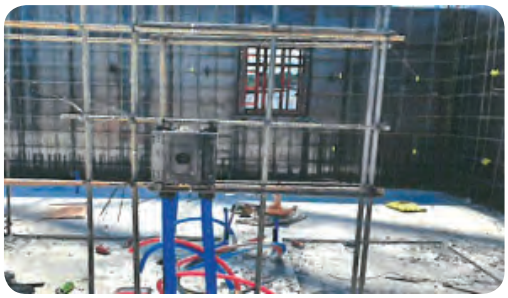
철근시공 - 철근간격

- 전기박스로 인해 수직철근 간격 상이함

- 수직철근 간격 유지

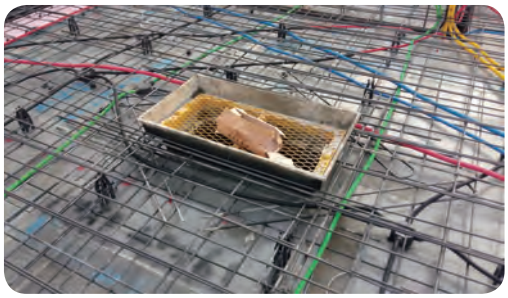
자재인양구 시공 - 보강근 설치

- 자재인양구 보강근 미설치

- 사인장 균열 방지를 위해 보강근 설치

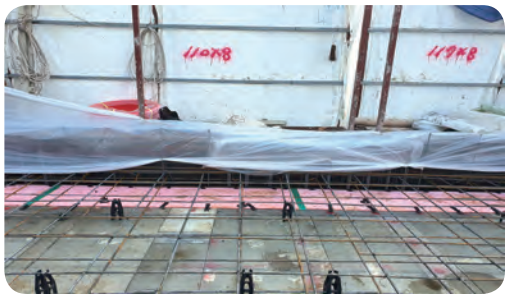
기배근된 철근의 보양 - 콘크리트 타설 시 기배근된 철근에 대한 보양 품질관리

- 콘크리트 찌꺼기 부착으로 인하여 철근의 부착성능 저하 및 품질저하

- 기 배근된 철근에 대해 적절한 보양 통해 철근 부착성능 확보필요

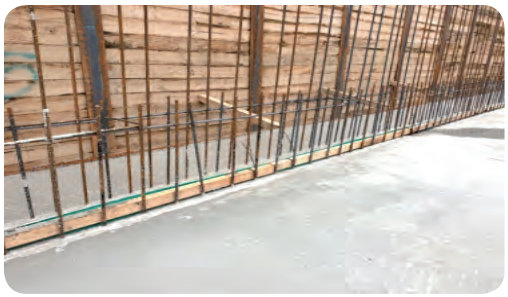
누수 – 지하 외벽 지수판 설치

– 지하 외벽 시공 이음부에 지수판 설치 불량으로 누수 우려

– 지수판 설치 시 목재 등으로 고정하여 누수 예방

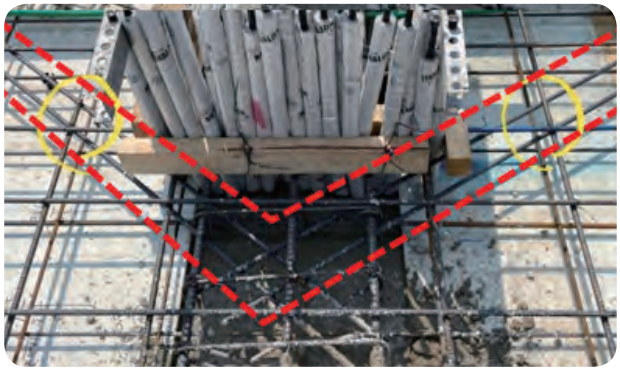
끊어치기 구간 보강

- 기초 및 슬래브 끊어 치기 구간 모서리(음각부 및 양각부) 부위에 균열방지 철근 배근

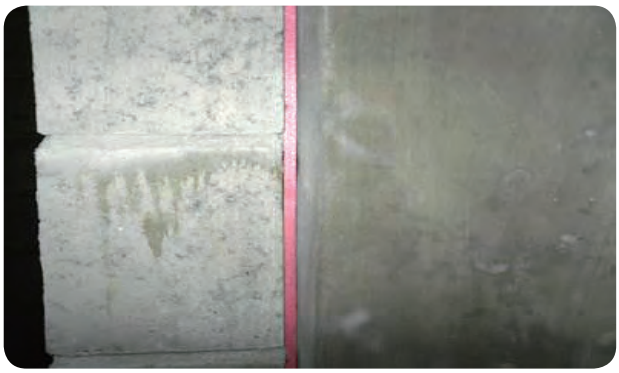
- 지하주차장 콘크리트와 블록 연결부분 이질재 조인트 시공으로 균열 예방

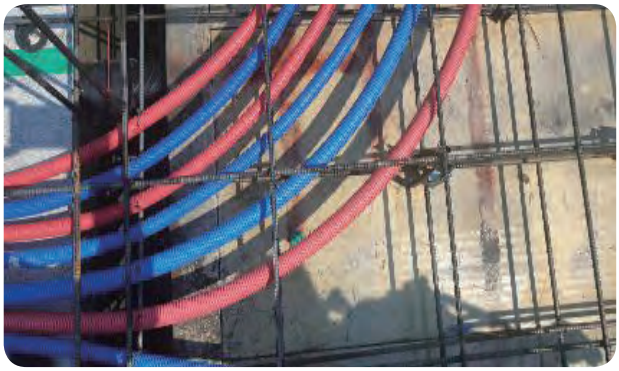
피복두께 확보

- 슬래브 내부에 매립되는 배관이 상, 하부철근 사이에 있고 배관과 배관의 사이도 콘크리트가 채워질 수 있도록 최소 간격을 확보함(벽체 두께, 피복두께 확보)

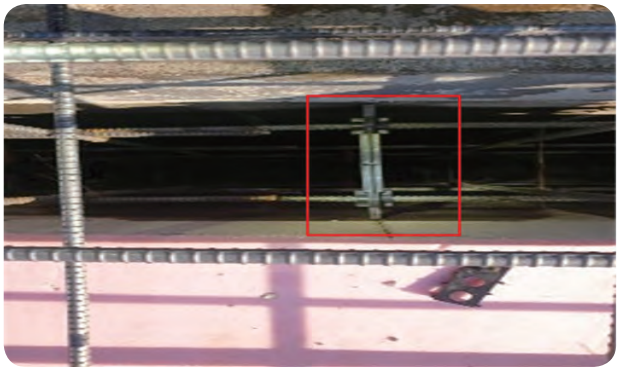
고정형 스페이서

- 벽체 수평철근에 고정형 스페이서를 설치하여 콘크리트 타설 시 철근 정위치 유지로 피복두께 확보

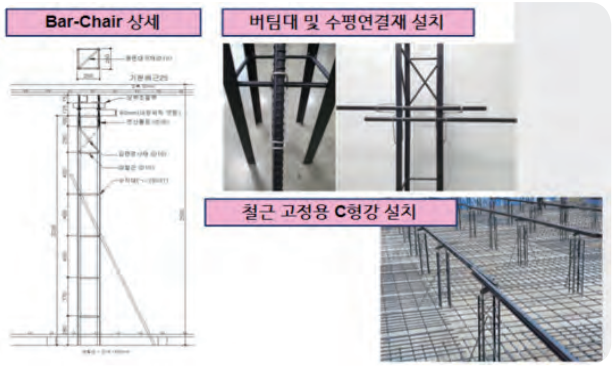
- 기초 철근 배근 시 상부철근 전도 방지를 위해 우마 철근 대신 Bar-Chair 적용

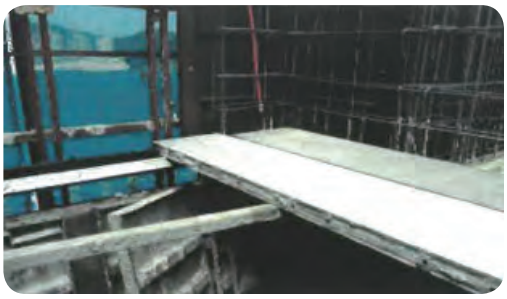
계단실 – 작업발판

– 알폼과 각파이프로 만든 임시 작업발판 철거 후 안전발판 설치 필요

– 안전발판 설치 완료

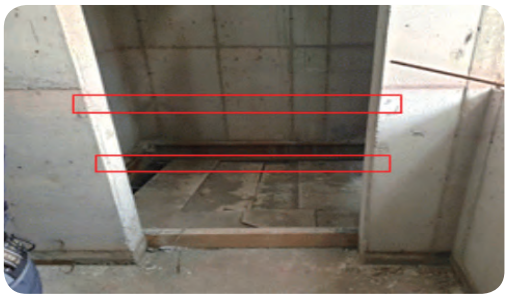
승강기 입구 – 추락방지 장치

- 승강기 입구에 근로자 추락방지 안전장치 미흡

- 추락방지 시설 설치 완료

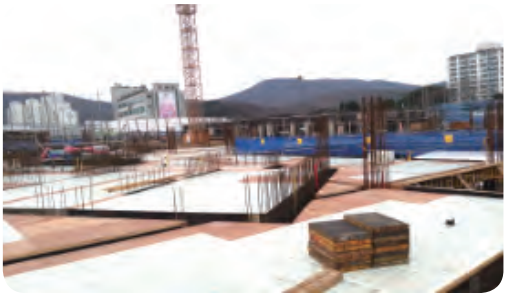
타워크레인 – 방호울타리

- 타워크레인 방호울타리 미설치

- 방호울타리 설치 완료

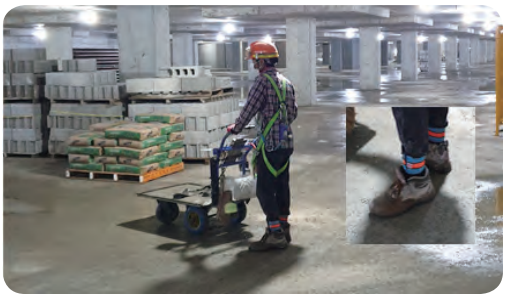
작업자 보호장비 – 안전화

– 각재 못 등으로 인한 사고예방을 위해 용도에 맞는 안전화 착용

– 작업자 안전화 착용

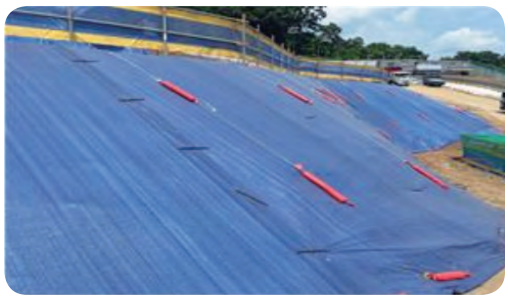
우기대비 – 사면 정비

– 토사 유실 방지를 위해 사면 천막 설치 필요

– 사면 정비 완료

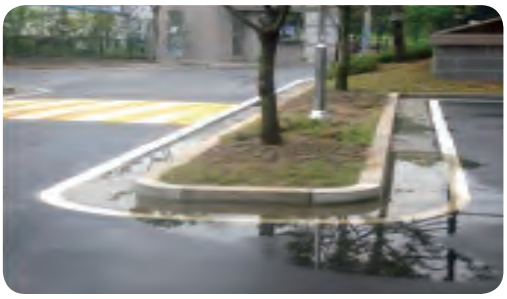
집수정 – 우수 고임

– 측구 및 포장구배 불량으로 물고임 발생

– 집수정 설치 및 구배 조정하여 배수 유도

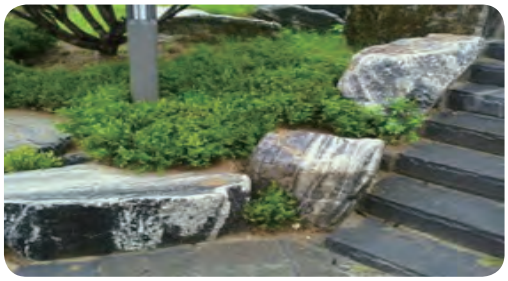
식재계획 – 돌틈 식생

– 조경석 쌓기 사이면 표면 마감 미흡으로 토양 유실 우려

– 조경석쌓기 부분 돌틈식생 보식 및 유도수로 설치 (단차, 기울기고려)

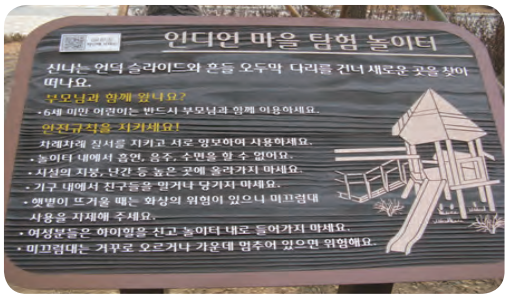
어린이 놀이터 – 이용안내판

– 단지 내 주요 테마공간은 테마의 명칭과 해설내용을 설정하여 공간 이용의 효율성 제고 필요

– 놀이터(테마공간) 이용안내판 설치

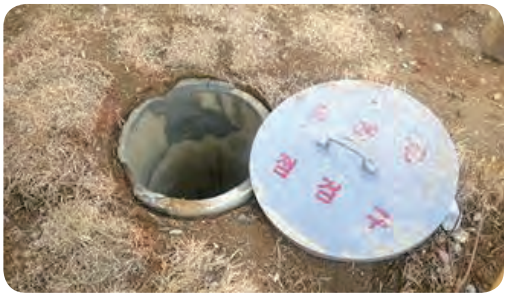
기타시설물 – 드레인 점검구

– 녹지대 수직 우수드레인 및 각종 점검구 잠금장치 미설치로 어린이 등 안전사고 우려

– 녹지대 수직 우수드레인 및 각종 점검구 잠금(시건) 장치 설치

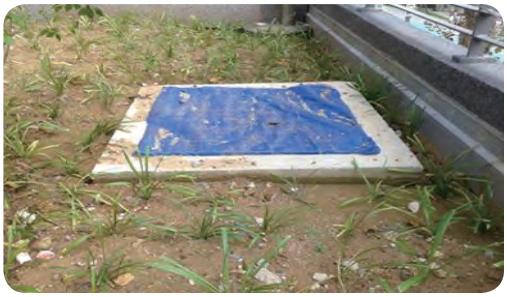
배수 – 집수정 높낮이

– 턱이 있어 집수정으로 우수 유입 불량

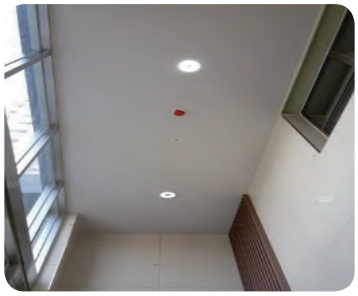
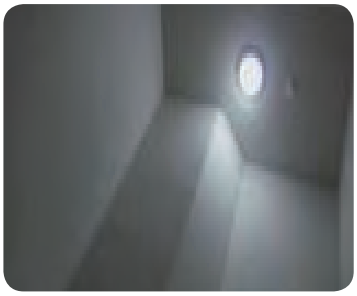
- 층고가 높게 시공된 외부 필로티, 동출입구 로비 · 승강장 및 옥탑 계단실 · 지하 계단실의 경우, 사다리를 이용하여도 손이 닿기 어려운 높이인 경우가 많아 일반 사다리로 직접 보수가 어려움
- 안전을 위해 사다리를 잡아줄 작업자까지 최소 2인 이상을 동반하여야 하므로 유지관리자 단독보수 어려움

층고가 높아 유지관리가 어려움

⇒ 유지관리가 용이한 높이에 등기구 설치(벽부등 등)를 권장(우측)

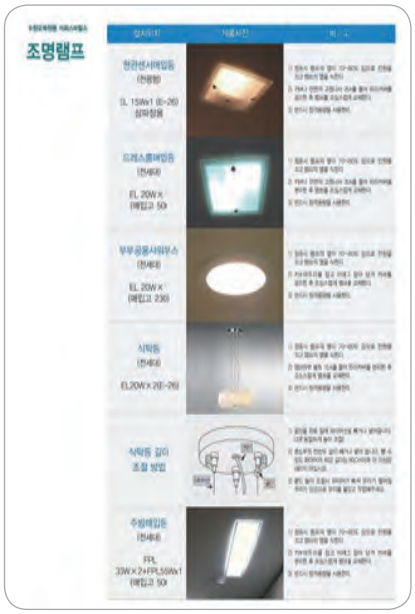
단위세대 식탁등

- 세대 입주, 이사 시 식탁등 높이 조절이 불가하여 가구↔식탁등 충돌로 등기구 파손 및 입주민 생활 불편 발생
- 식탁등은 높이 가변형 설치 권장 및 높이 조정 방법이 표기된 스티커를 등기구에 부착하거나, 입주 안내책자를 통하여 안내 필요

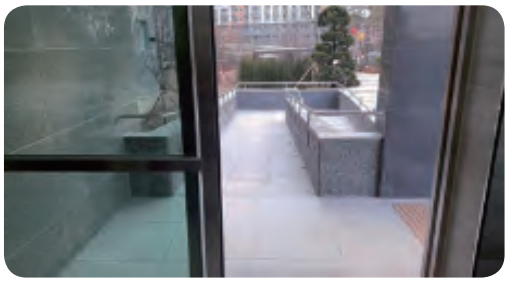
주출입구 – 각 동 공동현관 출입문, 각 동 지하출입문

– 각 동 공동현관, 지하출입구 자동문 상부 센서 고장 및 수동전환 대책 필요

– 각 동 공동현관, 지하출입구 자동문 상부 센서 고장 및 수동전환에 대비한 수동버튼스위치 설치

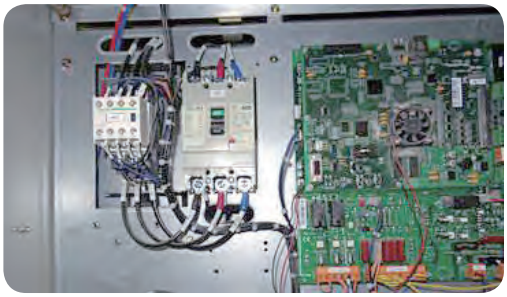
승강기 기계실 – 제어반

– 승강기 기계실 제어반 서지보호장치(SPD) 설치 필요

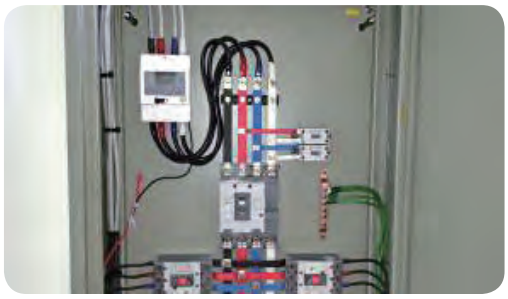
승강기 기계실 – 분전반

– 승강기 기계실 분전반 전력량계 미설치

– 승강기 기계실 분전반 전력량계 설치

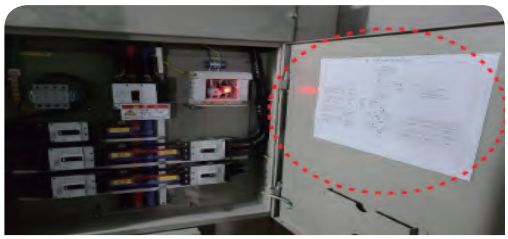
복도 등 – 분전반

- 분전반 회로도 미비치

- 분전반 내 회로도 비치(A3 사이즈 권장)

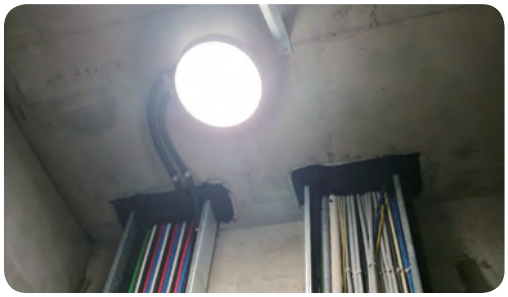
복도 등 – EPS실

– EPS실 내 전등 미설치로 유지관리 어려움

– EPS실 내 전등 설치

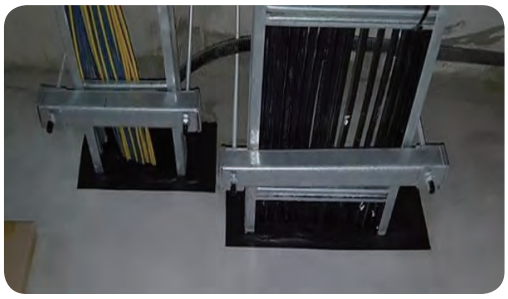
복도 등 – EPS실

– EPS실 내 트레이 개구부 방화 충진 미실시

– 화재 확산(연돌효과) 방지를 위해 트레이 개구부 방화 충진

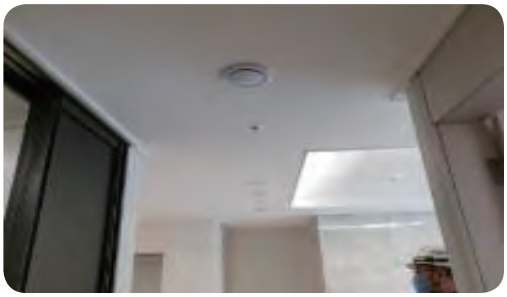
거실 – 천장

– 거실 홀 천장 조명, 감지기 등 부착시설 일직선 불량

– 거실 홀 천장 조명, 감지기 등 부착시설 일직선 시공으로 미관 향상

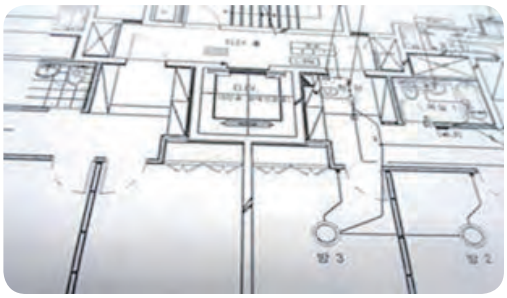
침실 – 승강기 피트

– 승강기 피트에 면한 침실 시간대별 소음 확인 필요 (승강기 작동 시 발생 소음)

– 시간대별 승강기 소음 측정하여 기준치(45dB) 이하 확인

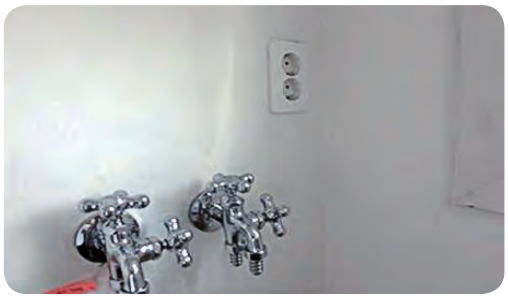
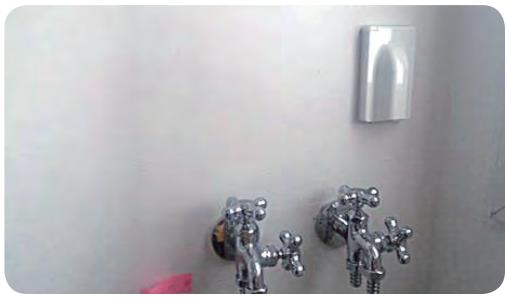
발코니 – 세탁기 수전

– 세탁기 콘센트와 수전 근접 배치

– 세탁기 콘센트 방적형으로 교체

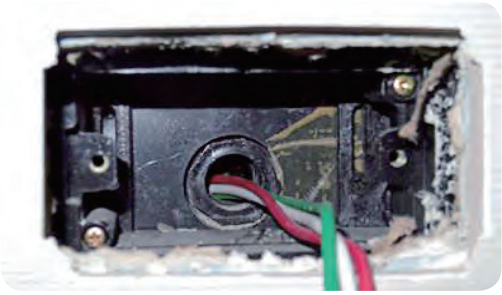
발코니 – 외벽에 설치된 전기박스

– 세대 내 외벽 부분 전기박스 결로방지 대책 필요

– 세대 내 외벽 부분 전기박스 결로방지를 위한 밀실 충진

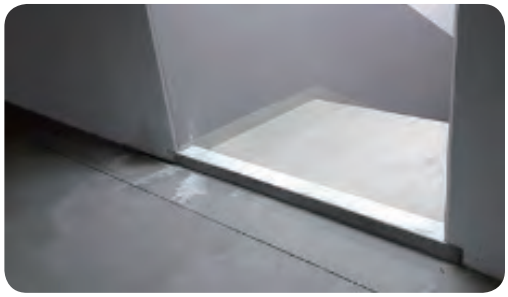
전기실 – 물 유입

– 지하주차장 침수 시 전기실 물 유입 우려

– 전기실 입구 물막이 턱 설치

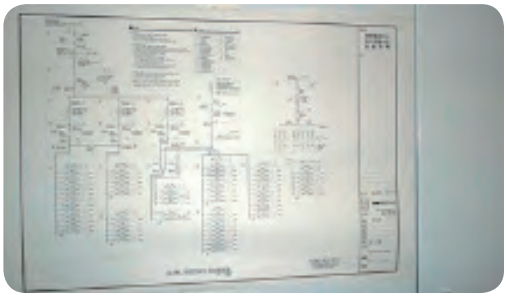
전기실 – 현황판

- 준공 시 전기실 현황판 부착 필요

- 전기실 준공표지판 부착(단상결선도, 안전 수칙 및 비상 연락망 포함)

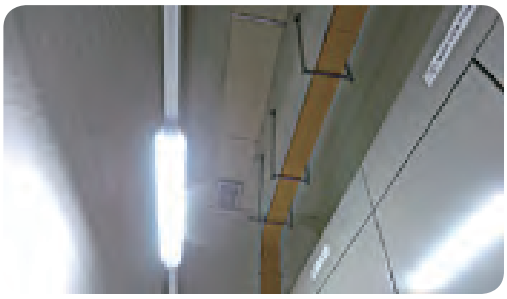
전기실 – 특고압 인입덕트

- 전기실 특별고압 인입덕트 “위험”표기 미흡

- 특별고압 인입덕트 위험 표기

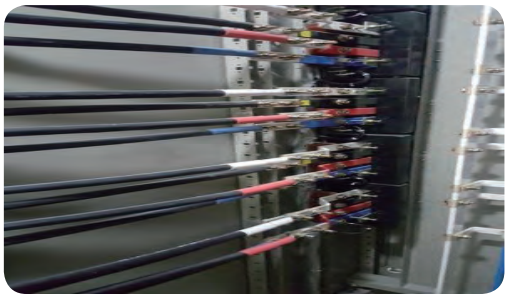
전기실 – 수배전반

– 배전반 케이블 회로명 미표시

– 배전반 케이블 회로명 라벨 부착

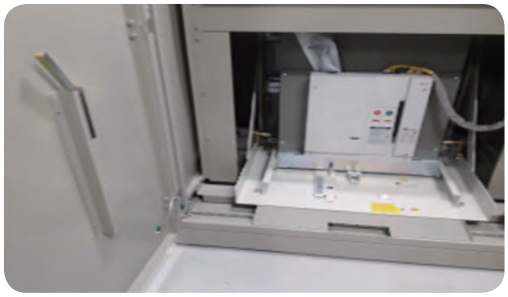
전기실 – 수배전반 VCB 수동 조작봉

- 전기실 수배전반 VCB 내부에 수동 조작봉 미비치

- 전기실 수배전반 VCB 수동 조작봉 내부 수납 비치

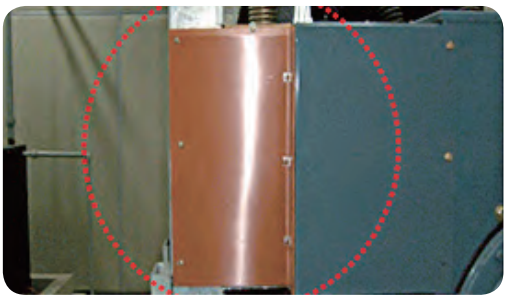
전기실 - 발전기실

- 발전기와 와이어 덕트 상호 진동 발생

- 연결부위 캔버스로 변경 보완

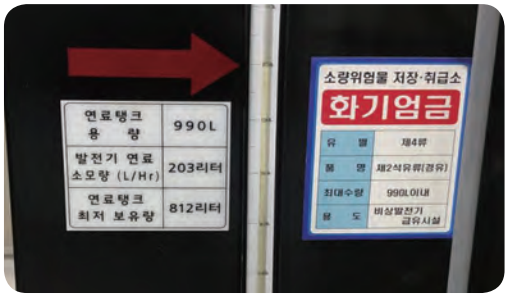
발전기실 – 경유탱크

– 비상발전기 경유탱크에 용량 안내 및 한계수위 미표시

– 비상발전기 경유탱크 한계수위 표시

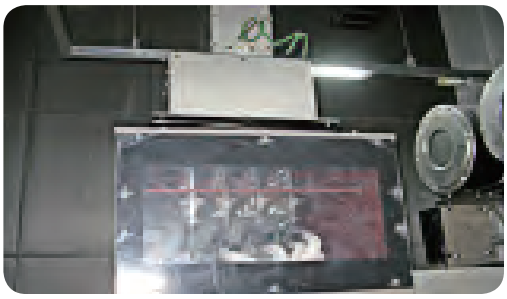
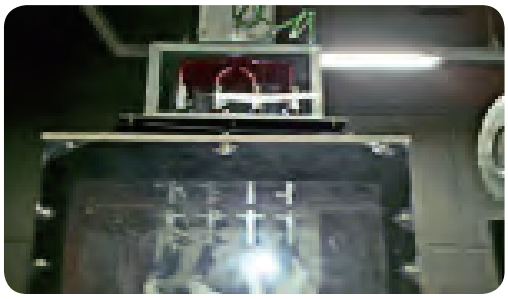
발전기실 – 발전기 버스덕트

– 발전기실 버스덕트 상부에 점검용 아크릴판 미부착

– 발전기실 버스덕트 상 · 하부에 점검용 아크릴판 부착

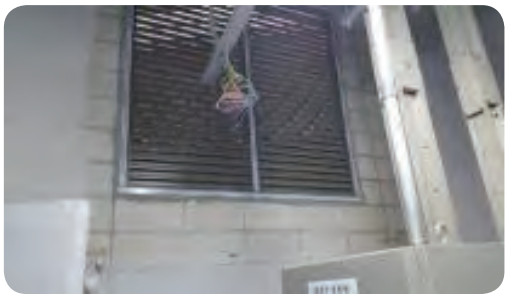
발전기실 – 급유배관

- 발전기실 기동용 급기 그릴에 동절기 냉기 유입 방지 어려움

- 백드래프트댐퍼(BDD)를 설치하여 동절기 냉기 유입 방지

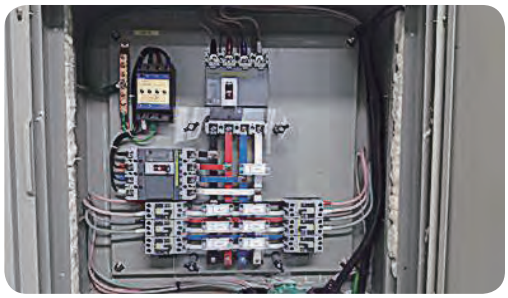
방재실 – 전기분전반

- 방재실 메인 전원반 내부 SPD(낙뢰보호기) 누락

- 방재실 메인 전원반 내부 SPD(낙뢰보호기) 설치

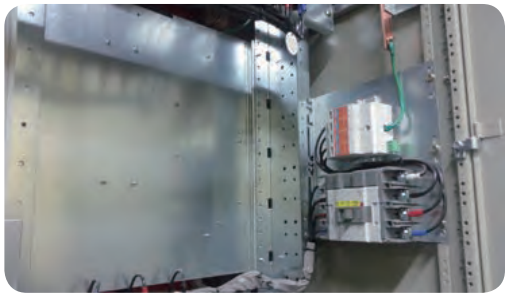
기계실 – MCC반

- 기계실 MCC반 후면 SPD(낙뢰보호기) 누락

- 기계실 MCC반 후면 SPD(낙뢰보호기) 설치

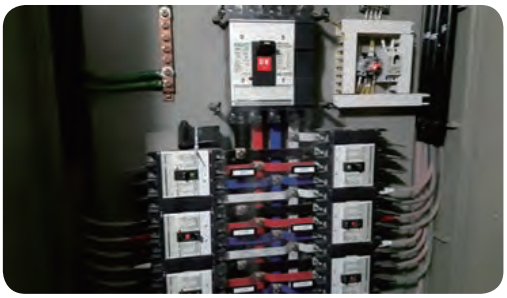
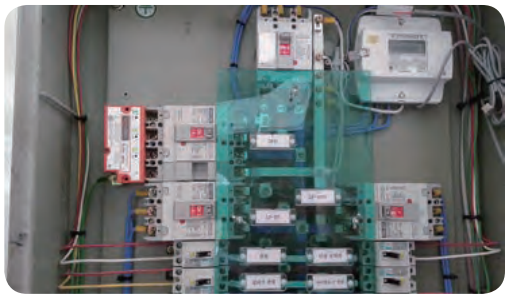
주차장 등 – LM패널

- 각동 LM패널 SPD(낙뢰 보호기) 누락

- 각동 LM패널 SPD(낙뢰 보호기) 설치

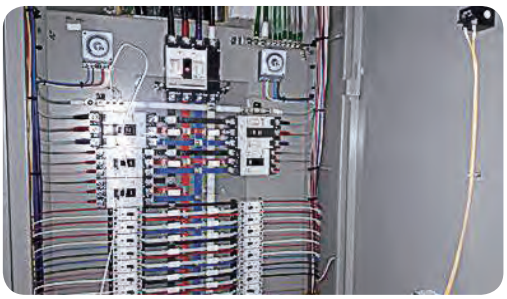
주차장 등 – PM패널

- 각동 PM패널 SPD(낙뢰 보호기) 누락

- 각동 PM패널 SPD(낙뢰 보호기) 설치

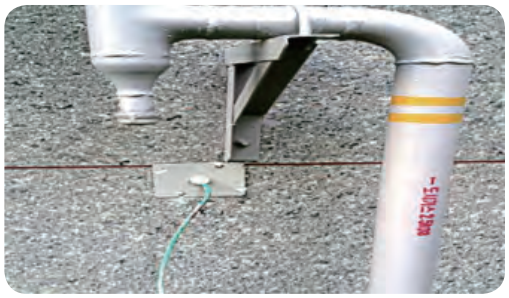
외부 – 도시가스 배관

– 도시가스 배관 접지 마감 미흡

– 도시가스 배관 접지 시공(한국가스기술공사와 협의 필요)

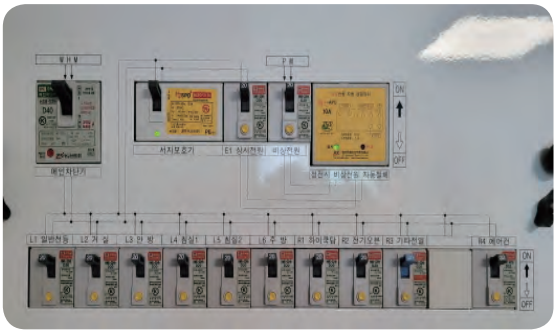
비상전원이 미비된 세대분전함

비상전원장치가 설치된 세대분전함

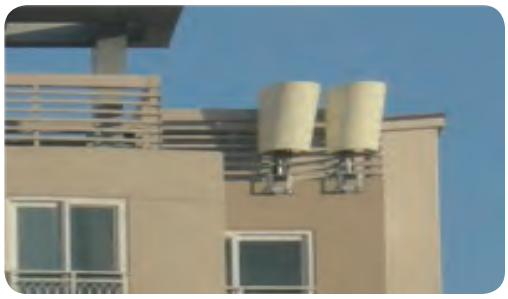
옥상 - 이동통신 안테나

- 옥상의 안테나가 돌출되어 미관 저해

- 안테나가 인지되지 않도록 건물 벽체와 유사한 형태의 조형적 요소로 건물 일부처럼 위장 시공

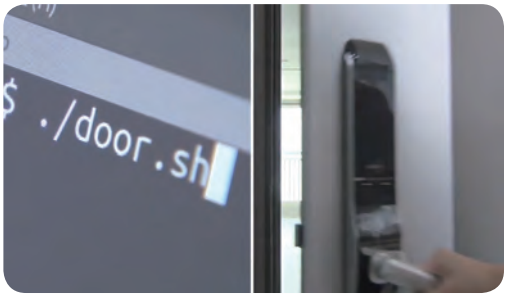
세대 내 – 도어락

- 해킹을 통한 도어락 제어에 대한 보안성 확인 미흡

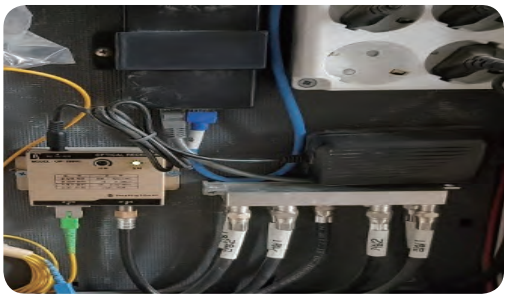
세대 내 – 통신단자함

- 세대 통신단자함 내 케이블 여장 정리 및 라벨링 누락

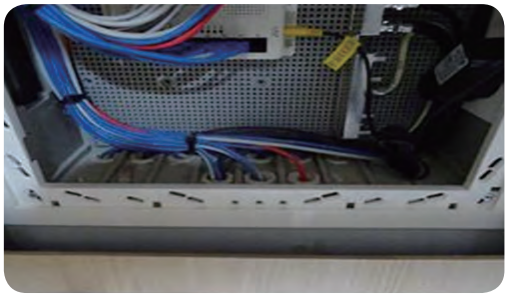
세대 내 – 통신단자함

- 전기분전반 및 전화단자반 외부 인입배관 결로방지 대책 검토

- 외부 인입 관료 결로방지용 코킹 시공

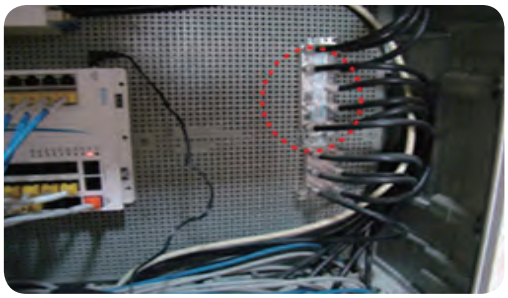
세대 내 – 통신단자함

- 통신단자함 TV분배기의 빈 단자에 종단기 미설치

- TV분배기 종단기(Dummy) 설치

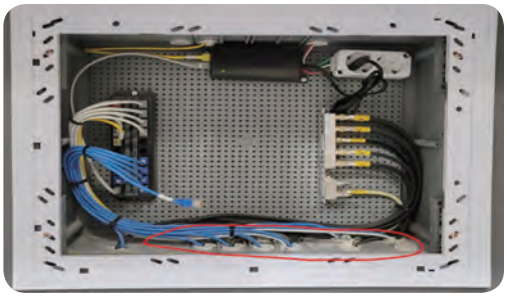
세대 내 – 통신단자함 내 홈네트워크 배선

- TPS L2 스위치와 세대단자함 통과 케이블의 여장이 확보되지 않게 시공

- TPS L2 스위치와 세대단자함 통과 케이블 여장을 충분히 확보하여 시공

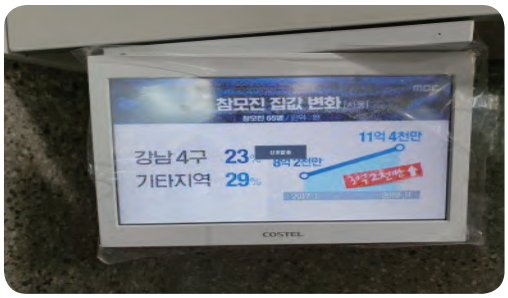
세대 내 – 주방 TV폰

– 세대 내 TV에서 방송명과 채널명이 일치하지 않아 방송 시청에 불편함

– 세대 내 TV에서 방송명과 채널명이 일치되게 방송장비 세팅하여 재전송

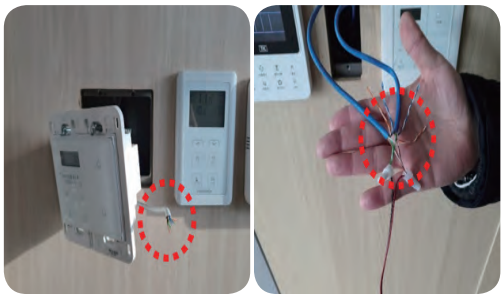
세대 내 – 월패드 연계설비 세팅

- 월패드에 연계된 각종 케이블의 오시공으로 인한 연동 기능 미흡

- 스마트 시운전 솔루션으로 월패드와 연계된 기능 시험으로 최적화

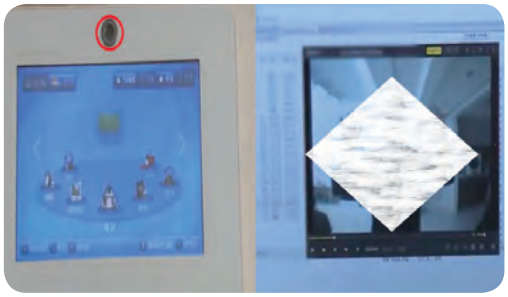
세대 내 – 월패드 보안성

- 해킹을 통한 월패드 카메라 제어에 대한 보안성 미흡

- 세대 간 망 분리를 위한 세대단자함 내 보안 단말 장치 설치로 보안성 확보

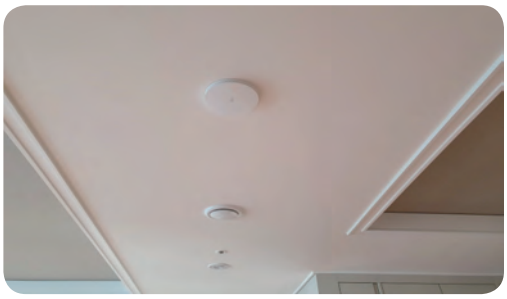
세대 내 – 무선 AP 보안성

– 세대 무선AP의 보안위험성에 대한 검증 미비 및 입주민에게 안내 부족

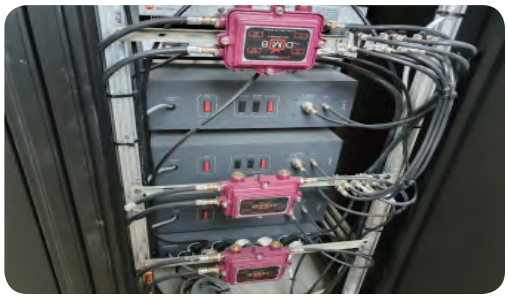
주차장 – FM/DMB 재전송

- 주차장 내 DMB Repeater 전원공급기에 비상 시 UPS 전원공급 안됨

- DMB Repeater 설비를 방재실에서 일괄 비상전원 공급방식으로 시공

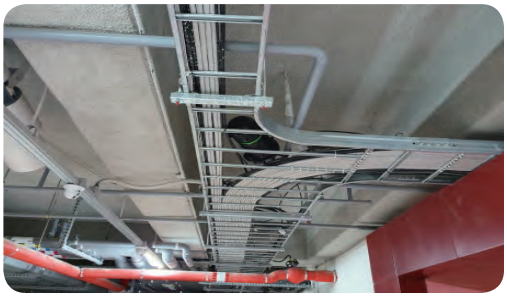
주차장 – 케이블 시공

- Tray 위의 통신사 광접속함체 및 케이블 여장의 시공 상태 미흡

- Tray를 전기(청색), 통신(노랑색)으로 구분하여 유지관리 편리성 제공

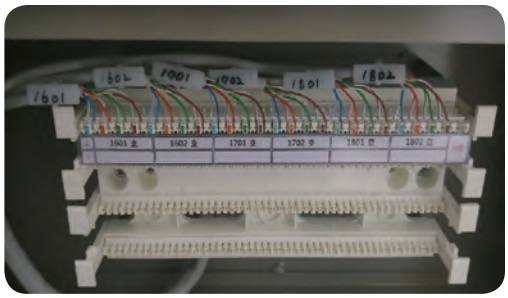
TPS실 – 동단자함

- 전화, 네트워크 등 각 케이블에 세대 동·호수를 표기 누락

- 전화, 네트워크 등 각 케이블에 세대 동·호수를 표기 라벨을 보완

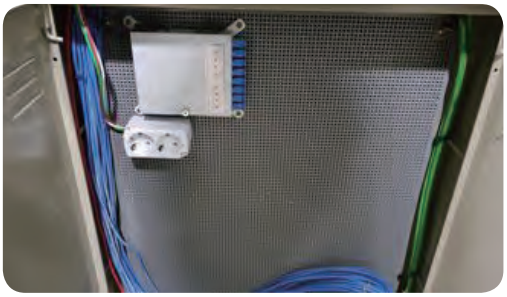
TPS실 – 동단자함

- 동단자함 내 FDF와 연결장비 시공 미비

- FDF와 연결된 장비를 추가 시공하여 보완

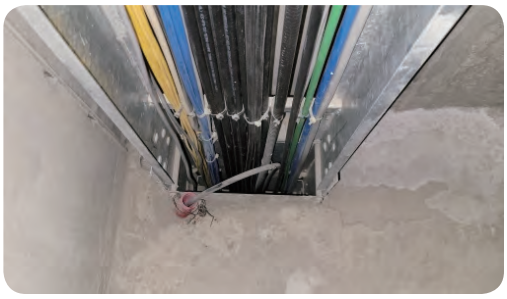
TPS실 – 케이블 트레이

– TPS실의 트레이 시공 후 개구부에 층간방화처리제 미시공으로 화재 안전 미흡

– TPS실의 트레이 마감 후 개구부 및 케이블에 방화 처리제 시공으로 마감

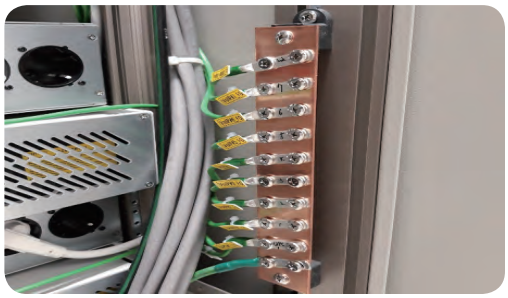
방재실 – 랙 접지시공

- 각 랙에 접지선 시공 및 각 장비와 접지선 미시공

- 랙의 접지선과 각 장비 간 접지선을 연결하여 장비 안전성 확보
