2022경기도 공동주택 품질점검 사례집

경기도 공동주택과

공동주택 품질점검 제도 개요

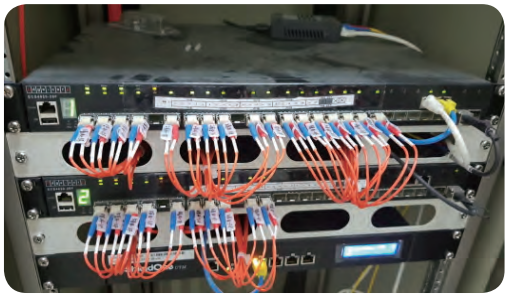
방재실 – MDF 광 FDF

– 광커넥터 별 해당 라벨링 미비 및 각 FDF의 선번장 관리 미비

– 광커넥터 별 해당 라벨링 추가 및 각 FDF 선번장 기반으로 관리

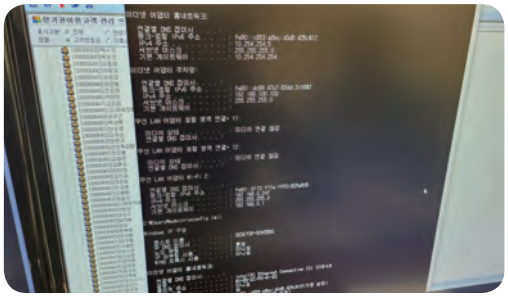
방재실 – 홈네트워크 운용 PC 보안성

- 홈네트워크 운용자 PC에 외부 인터넷이 연결되어 보안성 기준 미준수

- 점검용 솔루션을 도입하여 각 운용 PC에 외부 인터넷 연결을 방지

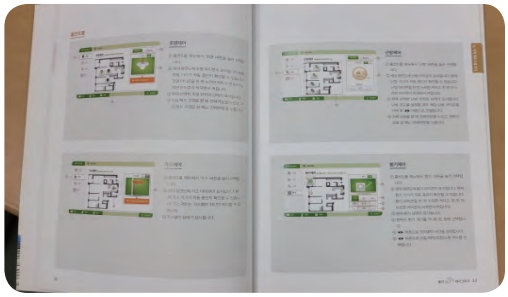
유지관리 매뉴얼 – 홈네트워크 유지관리 매뉴얼 제작

- 사용전 검사 대상의 감리 결과보고서와 도면만 있어 유지관리에 어려움 존재

- 홈네트워크 연계된 설비들에 대한 유지관리 매뉴얼 제작하여 인수인계

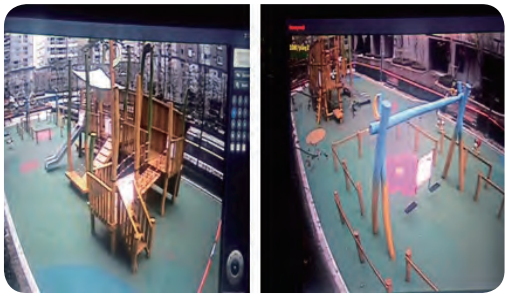
외부 – CCTV

- 어린이놀이터 CCTV가 수목에 가려 사각지대 발생

- 사각지대가 없도록 CCTV 위치 조정하여 보완

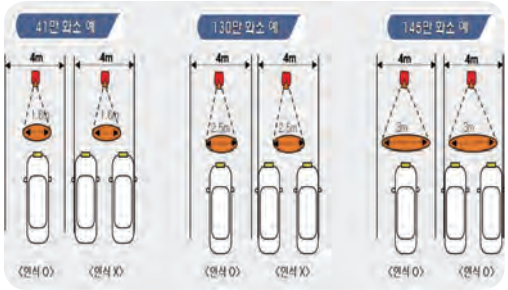
외부 – 차량출입통제 시스템

- 차량출입통제 시스템의 화각 조정 미비로 차량 인식률 저조

- 차량출입통제 시스템의 CCTV화소별 거리인식을 최적화하여 조정

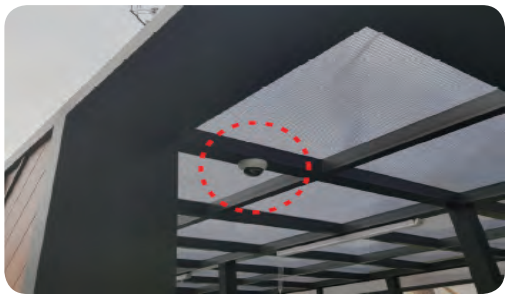
외부 – 재활용쓰레기분리수거장

- 재활용 쓰레기처리장에 CCTV가 시공되지 않아 주민들 민원 대응에 미비

- CCTV와 센서등을 시공하여 주민들 민원을 사전에 예방

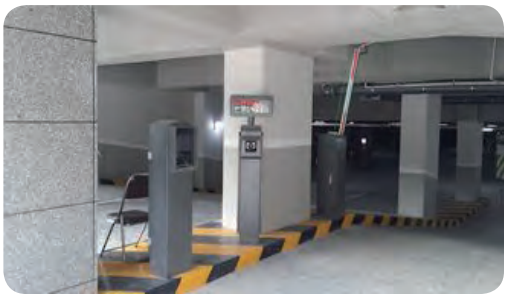
외부 – 주차차단기 원격제어

- 경비실에 경비원 외부순찰 등으로 부재 시, 원격으로 출입제어 불가

- 리모콘 구비하여 경비실 부재 중에도 원격으로 차량 출입 제어 가능

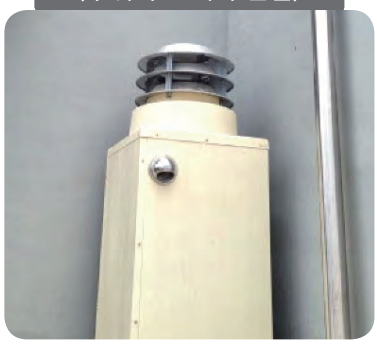
〈주위 구조체와 간섭〉

- 흡출기 풍압대 위치

▶ 배기용 흡출기는 풍압대를 고려하여 주위의 구조체와 간섭되지 않도록 배치

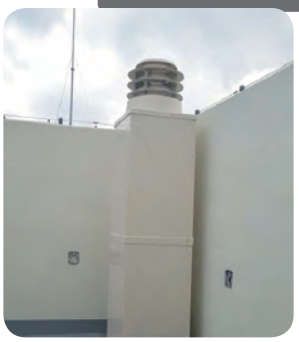
〈간섭되지 않도록 시공〉

- 풍압대 외 위치조정

- 동력식 팬으로 설치

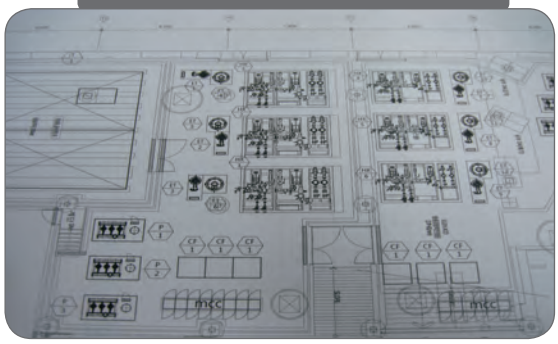
기계실 면적협소 유지관리 어려움

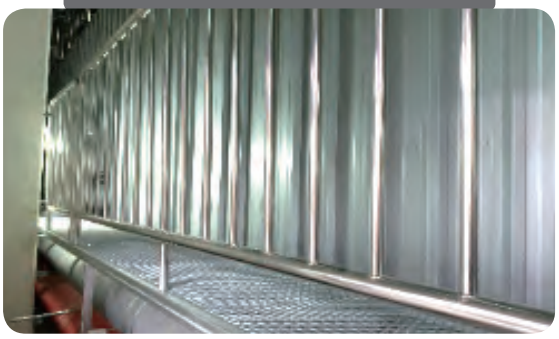
저수조실 유지관리자 이동 어려움

실내에 이동발판 설치

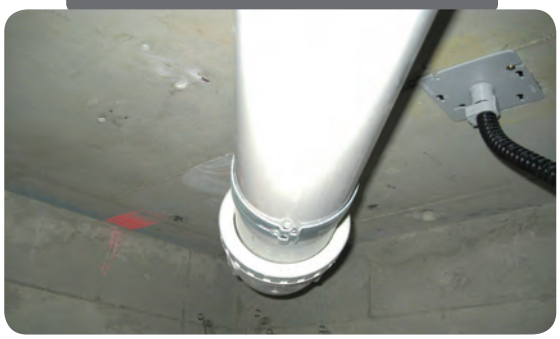
기존 철재 지지물

▶ 화장실내 배수배관의 지지철물을 비철금속(PVC, PE 등)을 사전에 계획하여 습기에 의한 부식방지

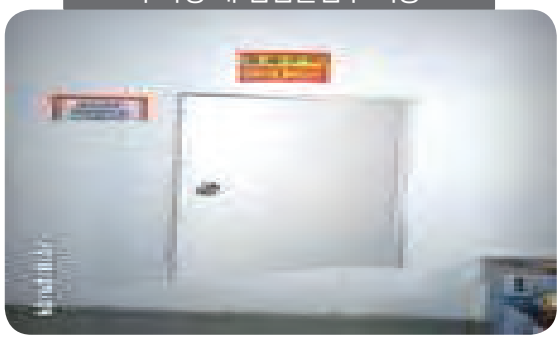
▶ 저수조 오버플로우배관을 기계실 집수정으로 유도 시, 기계실 침수 피해 우려 有

기계실로 오버플로우관 유도, 침수우려 有

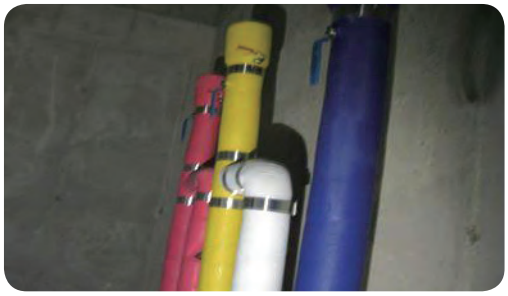
복도 등 - 배관

- 최상층 배관 말단기구에 열손실 및 동결방지 보온 미조치

- 최상층 배관 말단기구에 열손실 및 동결방지 보온 시공

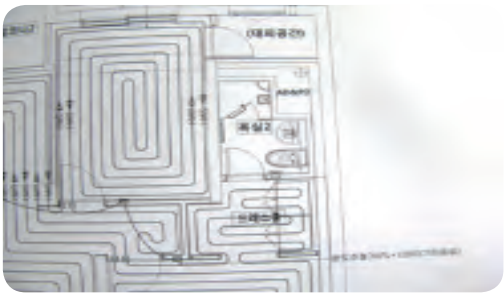
욕실 – 바닥난방

- 욕실 바닥 난방 코일 설계 누락

- 욕실 이용자 편의 고려하여 바닥 난방 시공

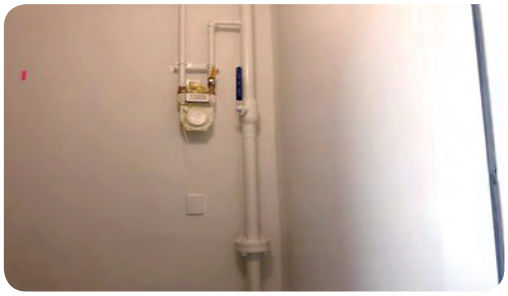
발코니 - 가스배관

- 옥내 가스배관 플랜지 이음은 용접이음으로 시공 검토

- 가스배관 이음 용접으로 변경 시공

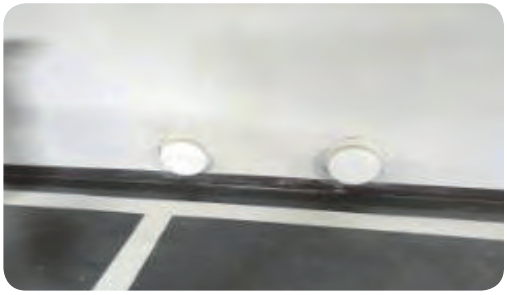
주차장 등 – 집수정

– 지하주차장으로 유도한 넘침관으로 물넘침 시 비상 연락처를 미기재하여 신속대응 어려움

– 지하주차장으로 유도한 넘침관으로 물넘침 시 관리 주체로 연락하도록 안내표지 부착

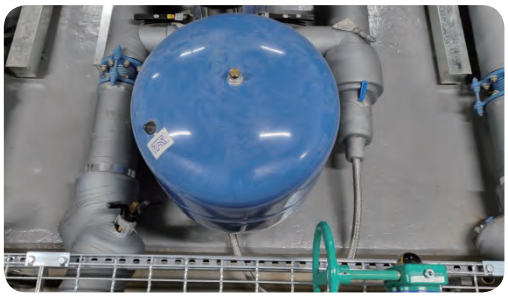
기계실 - 급수 압력탱크 퇴수관

- 급수 압력탱크 퇴수배관 및 밸브 누락

- 급수펌프용 압력탱크 드레인 배관 설치

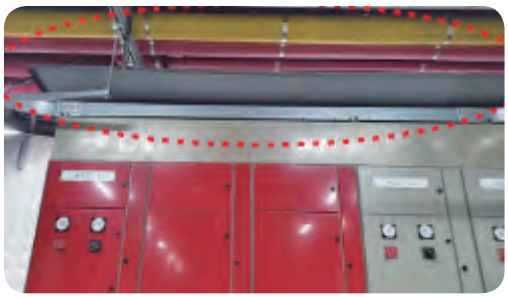
– 기계실 동력제어반 상부 배관 누수 시, 수손 피해

– 기계실 동력제어반 상부에 드레인판 설치하여 트렌치까지 유도배수

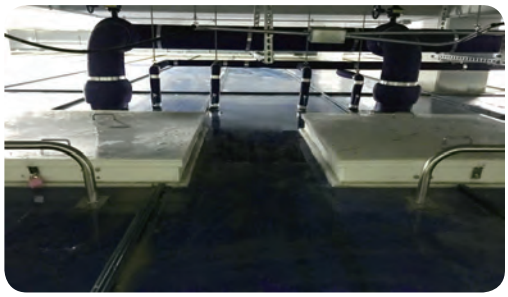
기계실 – 저수조 청소

– 저수조 상부 청소 필요

– 저수조 상부 청소 실시

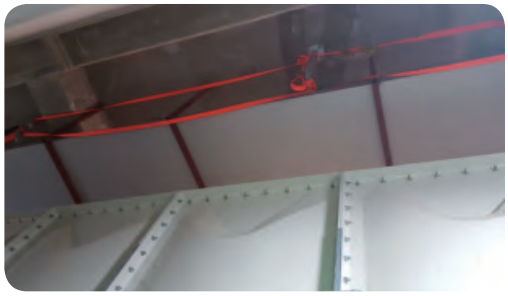
기계실 – 저수조 상부 배수배관

– 저수조 상단 오염원(배수배관) 낙수 예방 조치 필요

– 저수조 상단 배관 하부에 배수판 설치

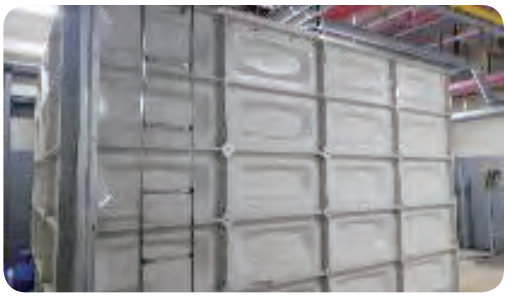
기계실 - 저수조 사다리

- 저수조 관리용 사다리에 안전한 등받이 사다리 필요

- 안전 사다리 및 안전난간 설치

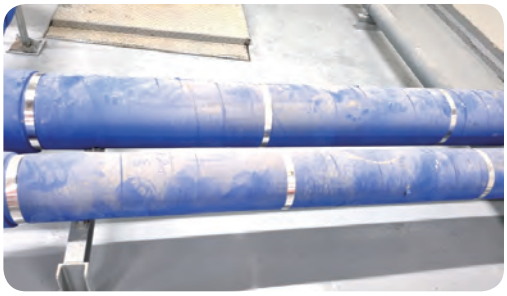
기계실 - 점검발판

- 저수조 바닥 배관 상부 오염 및 훼손

- 저수조 바닥 배관 보호용 발판 설치

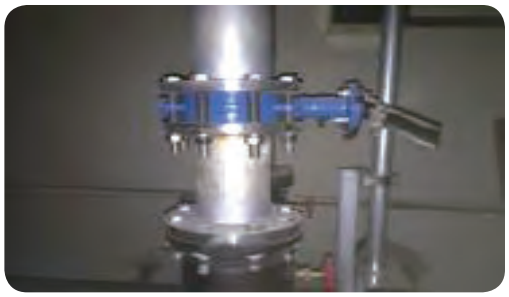
기계실 - 빗물저류조

- 빗물저류조 배수배관 절연 시공 필요

- 빗물저류조 배수배관 볼트 · 너트 절연 시공

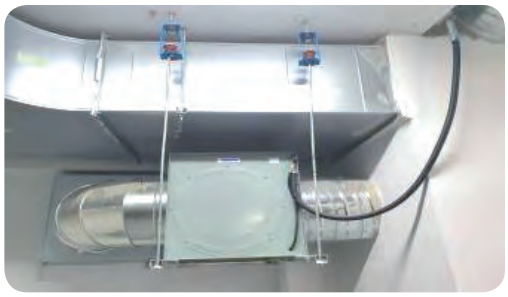
기계실 - 덕트형라인 진동방지

- 지하 방재실 덕트인라인팬 진동방지 조치 필요

- 진동 전달방지용 방진장치 반영

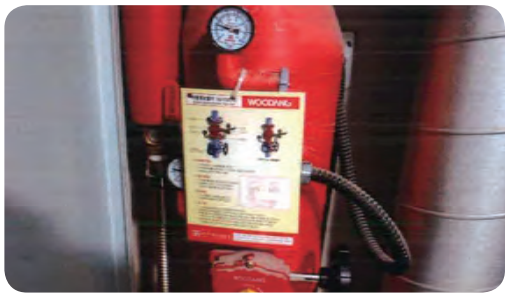
공용복도 – 알람밸브

– 공용복도에 위치한 알람밸브에 사용설명서 미비치

– 공용복도에 위치한 알람밸브에 사용설명서 비치

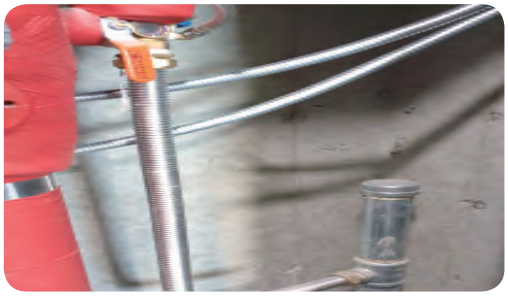
알람밸브실 – 신정통기관

– 알람밸브 배수관 상부에 신정통기관 설치 필요

– 배수관 상부에 신정통기관 설치 완료

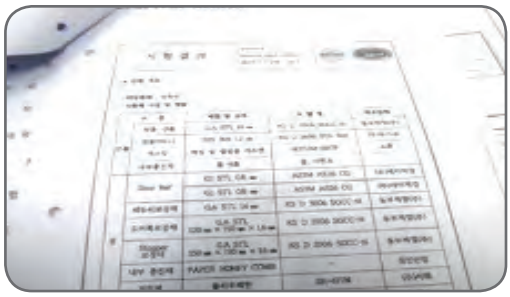
현관 – 방화문

– 세대 방화문은 현장에서 샘플 채취하여 적정성 확인(시험성적서 확인)

– 현장 시공상태 및 시험성적서 적정성 확인

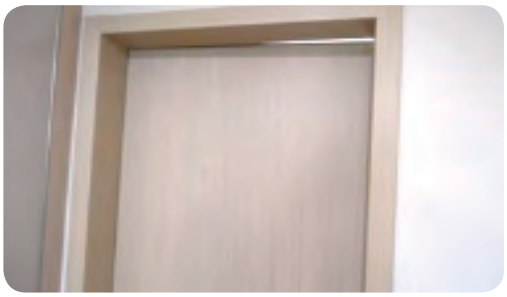
대피공간 – 표지

– 대피공간임을 인지할 수 있도록 명판 부착 필요

– "대피공간" 명판 부착

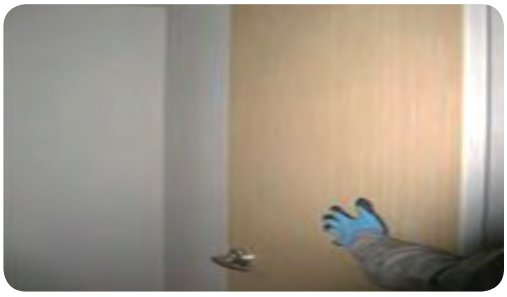
대피공간 – 완강기

– 대피공간에 완강기 미설치(3층~10층)

– 대피공간 완강기 고정식(이사 시 분실 대비)으로 설치

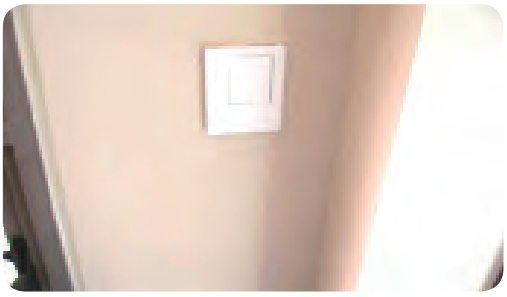
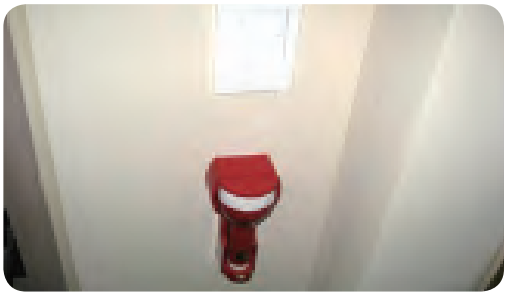
대피공간 – 비상조명등

– 대피공간 휴대용 비상조명등 미설치

– 대피공간 휴대용 비상조명등 설치

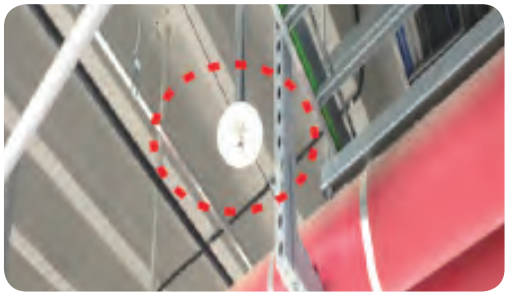
주차장 등 – S/P 헤드

– 주변 시설물로 인해 지하주차장 S/P 헤드 살수 장애 우려

– 주변 시설물과 간섭되지 않도록 보완

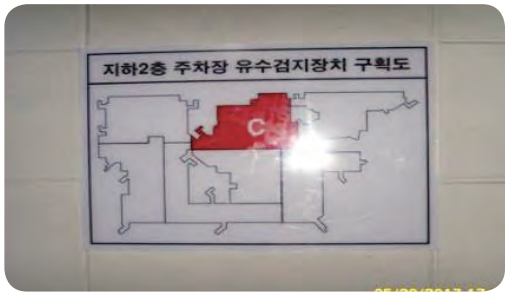
주차장 등 – 프리액션밸브

– 지하주차장 S/P 프리액션밸브 방호구역 표지 미설치

– 지하주차장 S/P 프리액션밸브 방호구역 표지 설치

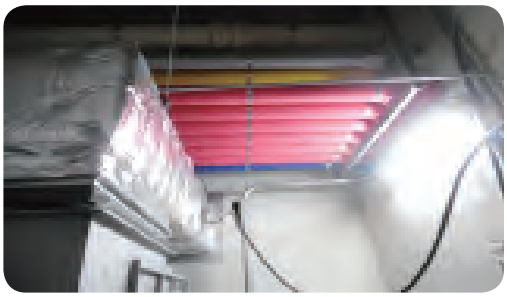
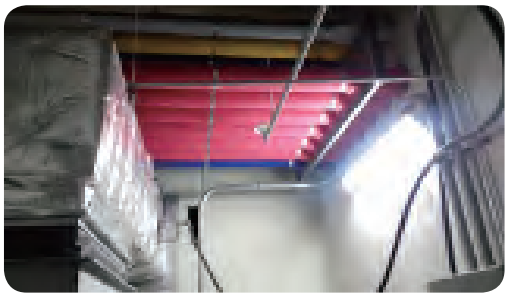
주차장 등 – 제연팬룸 S/P 헤드

– 제연팬룸 하부 S/P 헤드 추가 설치 필요

– 제연팬룸 하부 S/P 헤드 및 차폐판 추가 설치

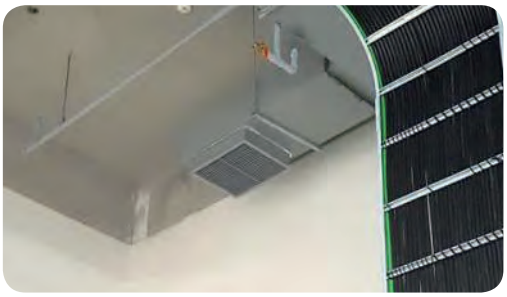
기계실 – MCC 판넬 상부 S/P

– 기계실 천장 S/P 드레인 배관은 바닥 트렌치로 연결 시공 필요

– MCC 판넬 상부 S/P 드레인 배관 바닥 트렌치로 유도

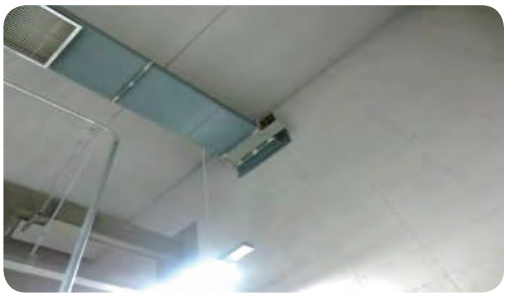
발전기실 – 방화댐퍼

– 방화댐퍼 설치 부위 점검구 설치 필요

– 방화댐퍼 설치 부위 점검구 설치

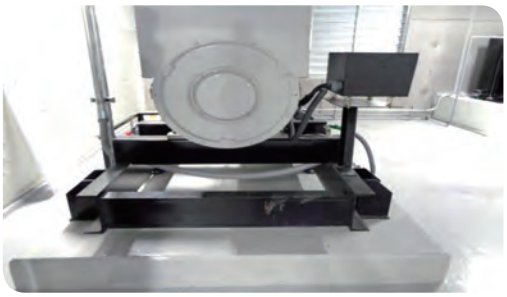
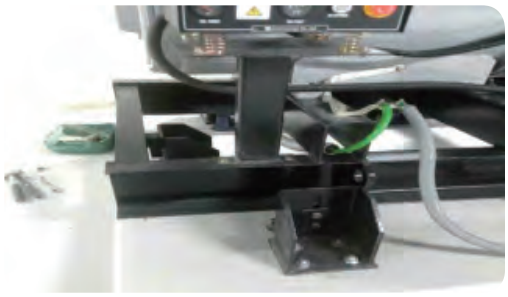
발전기실 – 비상 발전기

– 발전기 내진스토퍼가 2방향에만 설치

– 발전기 내진스토퍼 4방향 모두 설치

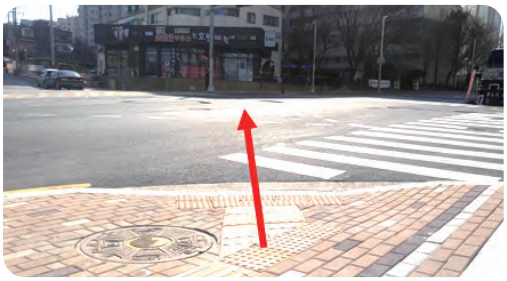
주출입구 – 시각장애인 점자블록

– 선형블록이 횡단보도가 아닌 차도방향으로 설치되어 시각장애인 사고 위험

– 선형블록을 횡단보도 방향으로 설치

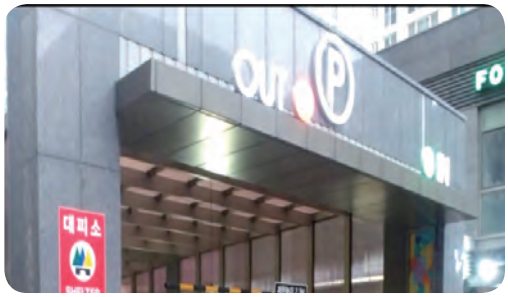
지하주차장 – 출입구

- 보도에서 램프구간으로 보행자 진입시 시거제약에 의한 보행자 사고 우려

- 펜스 설치로 램프 인근 보행자 진입 예방

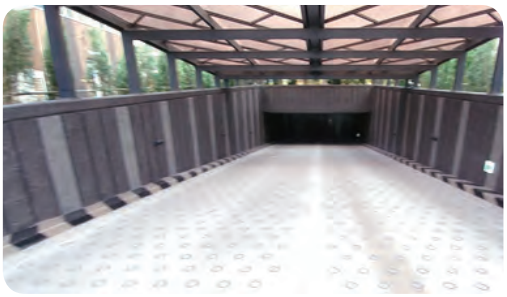
지하주차장 – 램프

- 지하주차장 램프 연석 도색 설치 미흡

- 램프 연석을 검정색과 노란색으로 도색하여 시인성 확보

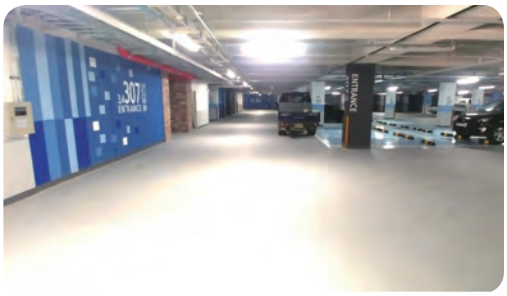
지하주차장 – 노면표시

- 통행로와 동 진출입로가 직접 연결되어 시거제약에 의한 보행자 사고 위험

- 동 진출입로 횡단보도 등 노면표시 설치

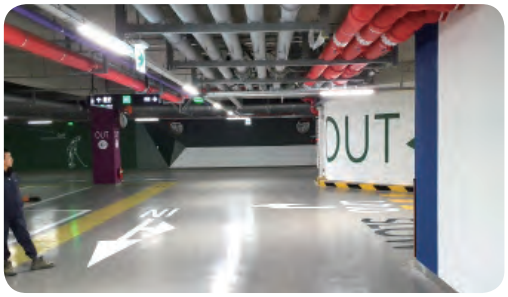
지하주차장 – 출차·입차 주의등

- 램프에서 진입하는 차량을 사전에 알려주는 주의등이 잘 보이지 않는 곳에 위치

- 램프 교차지점을 진입하는 차량이 주의등을 잘 볼 수 있는 곳에 설치

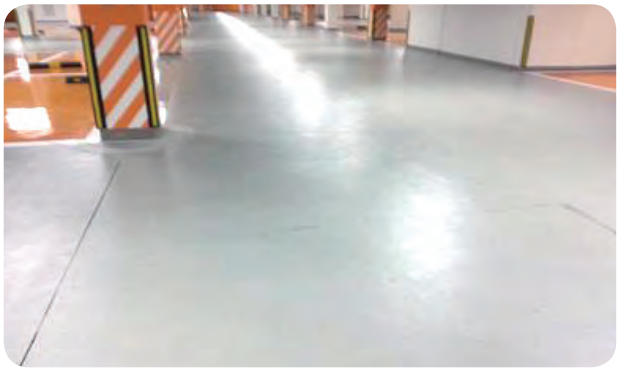
지하주차장 바닥마감

- 지하주차장 차량 통로구간 엠보싱 처리 우수

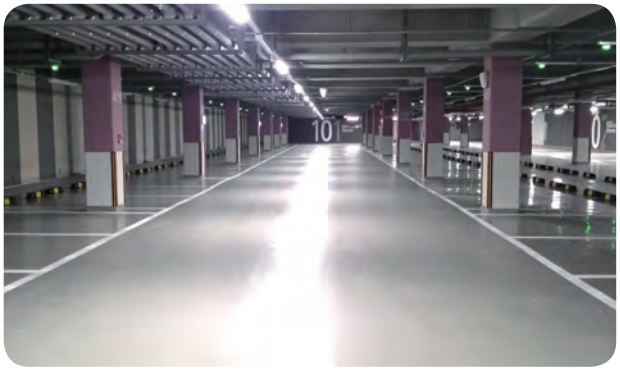
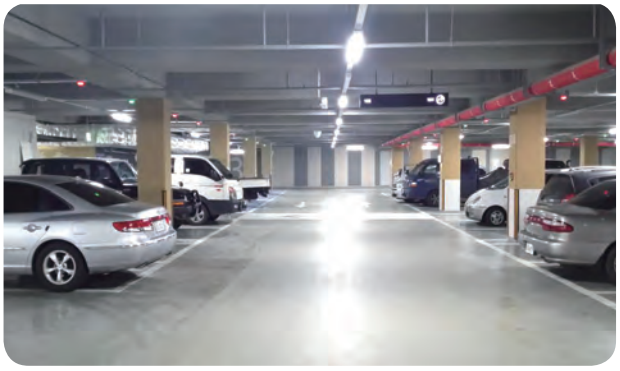
주차유도시스템

- 주차 유도등 설치로 불필요한 통행감소 및 주차이용 편의성 향상
