2016 경기도 공동주택 기술자문단 사례집

(공동주택 시설 유지보수공사)

경 기 도
공 동 주 택 과

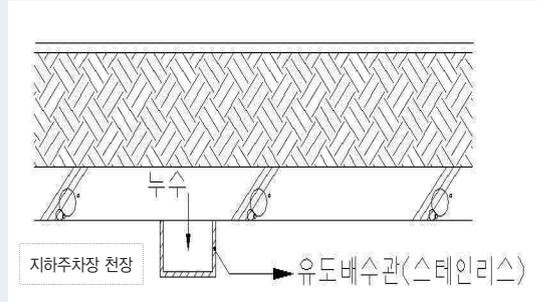
(유도 배수관 설치 예시)

- ▶ 지하 주차장 천장 및 바닥 균열·누수 부위는 V 컷팅 후 인젝션 등으로 밀실 충전 → 바닥은 기존 재료와 동일하게 에폭시 라이닝 시공
- ▶ 지하 주차장 진입램프 하부 및 아파트 연결통로는 방수에 취약한 시공이음(construction joint) 부위로, 누수 근본 원인을 찾으려면 상당한 비용과 시간이 소요되므로 사용상 불편이 없는 차원에서 유도배수를 권장함
↳ (보수시기) 현재 우기이므로 건기철인 9월부터 공사 적정 시기로 추천함

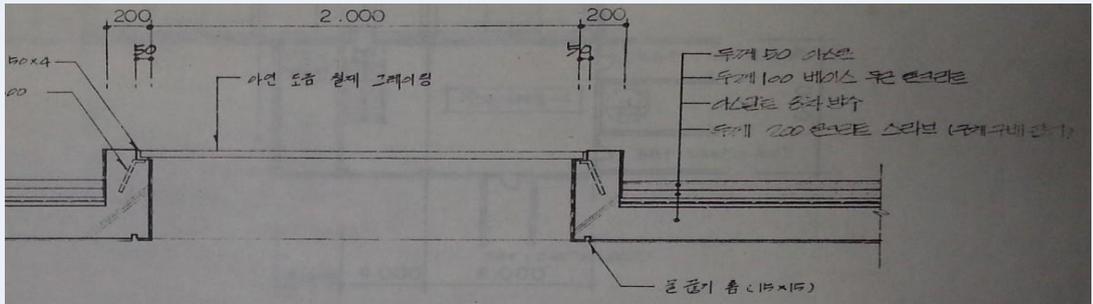
(㉔ 지하주차장(환풍구) 단면도)

- ▶ 지하주차장 상부 단면을 살펴본 결과, 두 가지의 시공방법이 상존하고 그 경계부분도 명확히 표시되지 않은 상태이며 (㉠-환풍구 상부 : 아스팔트 8층방수 → 무근콘크리트 부분 → 아스콘 포장/ ㉡-램프 상부: 침투방수 → 아스콘포장)

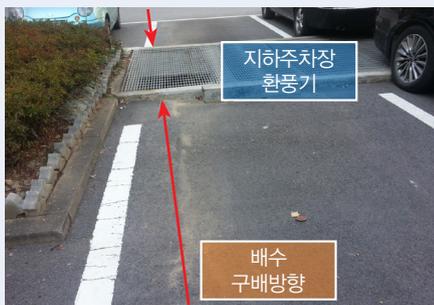
(지하주차장 상부 배수 현황)

- ▶ 단지 내 아스팔트도로의 배수구가 보도측에 위치하는 등의 사유로 역구배 현상 → 원활한 배수가 어려워 도로상부의 우수가 아스콘하부와 방수층으로 스며들 → 지하주차장 슬래브 전체가 수분을 머금은 상태로, 전체적인 보수작업은 어려울 것으로 판단

- ▶ 누수 피해를 최소화 할 수 있는 방안은 단지 내 우수의 흐름을 원활하게 배수할 수 있는 조치를 취하고, 주차장 내부 천장을 기존의 방법으로 이중천장을 설치하는 것이 현 상황에서 적절한 대안일 것임

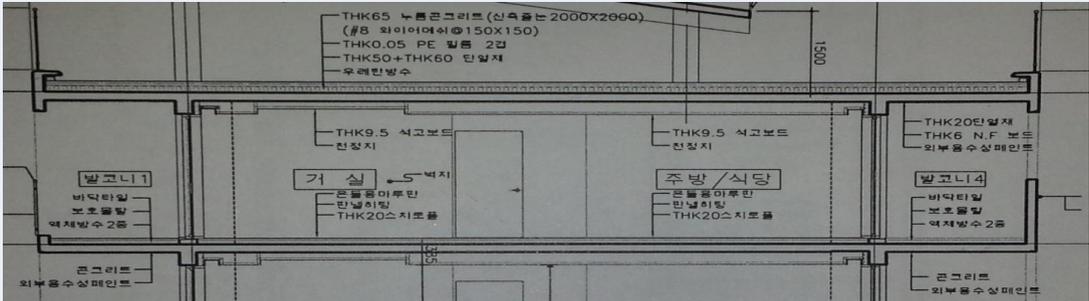
(단지 옥상부분 준공도면)

- ▶ 슬라브 위에 우레탄방수, 단열재(외단열), PE필름, 누름콘크리트로 설계
- ▶ 누름콘크리트위에 노출 우레탄(녹색) 계열의 도장재를 전면적으로 도포하였으나 바탕처리 및 재료의 배합이 적정하지 않아 피막이 일부 벗겨지고 도색이 균일하지 않음
- ▶ 최상층 드레인 주위 슬라브 누수 부위는 모르타르로 일부분 덧대어 바른 상태며, 최상층 발코니 슬라브 누수 부위는 누름 콘크리트 위에 노출우레탄 도장 상태임

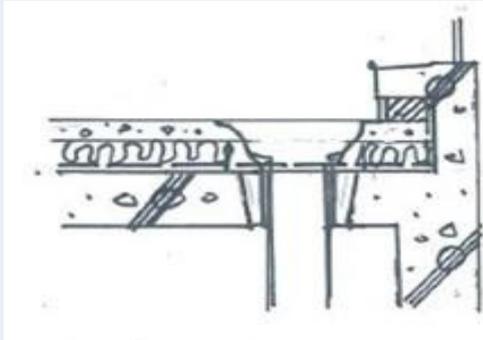
(A) 현재 상태

- 원인
 - ▶ 구조체 슬라브 균열에 의한 방수층 파단
 - ▶ 방수 바탕처리 불량이나 방수제 시공 불량으로 인한 누수
 - ▶ 배관 슬리브와 구조체 이음새 불량으로 인한 누수

- ▶ 덧대어 바른 모르타르와 누름콘크리트, PE필름, 단열재를 시공 역순으로 제거(제거 부위의 면적은 단열재, 누름콘크리트 등의 제거 후 재시공 시 충분히 겹쳐 시공할 수 있는 폭 확보)
 ▮, 이때 충격 및 진동을 최소화하여 기존 방수층에 영향이 가지 않도록 함

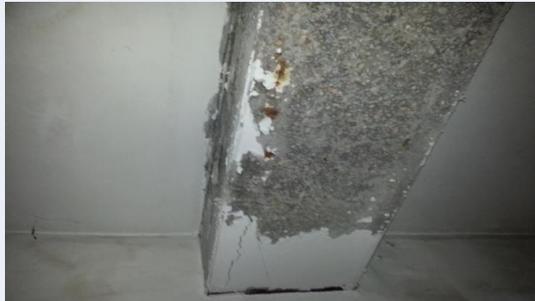
(천장,보 부분 누수 1)

- ▶ 천장의 누수는 주차장상부 슬래브의 PC 사용으로 인한 조인트부위에서 처짐 또는 결함이 발생하여 그 부분의 균열으로 구조체 및 방수층의 결손이 생긴 것으로 보임
 - ↳ 보수방법은 누수부위(조인트 부위)에 에폭시 주입공법으로 슬래브의 누수 처리

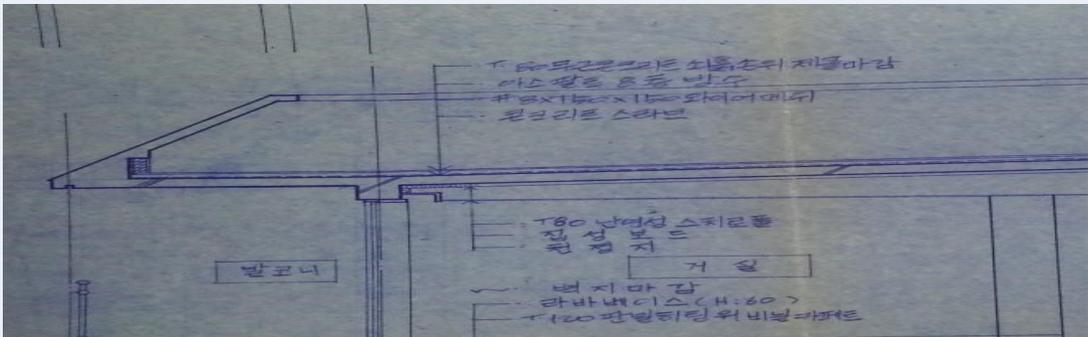
(단지 준공도면 - 옥상부분)

- 일시/장소 : 2015. 9. 16.(수) / 군포 ○○아파트
- 내 용 : 입주 23년차 단지로, 육안 진단 범위에서 옥상방수 전반에 대해 의견 제시
- ▶ 박공지붕 5개동, 평지붕(경사파라펫) 10개동으로 구성
- ▶ 평지붕 여러 동이 경사파라펫 외측면에 아스팔트 싱글 마감이었으나 현재는 제거된 상태로 경사파라펫 내외측에 균열이 있음
- ▶ 단지 도면 확인결과 아스팔트(8층) 방수 시공되었으며, 바닥콘크리트 타설 시부터 경사를 두어 우수 배수에 양호한 경사면을 유지한 상태
- ▶ 일부 동은 고층부 발코니 외벽에 콘크리트의 박리, 박락 상태가 진행중인데 이는 우수 유입에 의한 벽체 콘크리트 취약부 철근의 부식이 일부 진행된 결과로 보임
- ▶ 발코니 슬래브의 균열 등으로 단부에 누수로 인한 도장재 박리 현상도 확인함

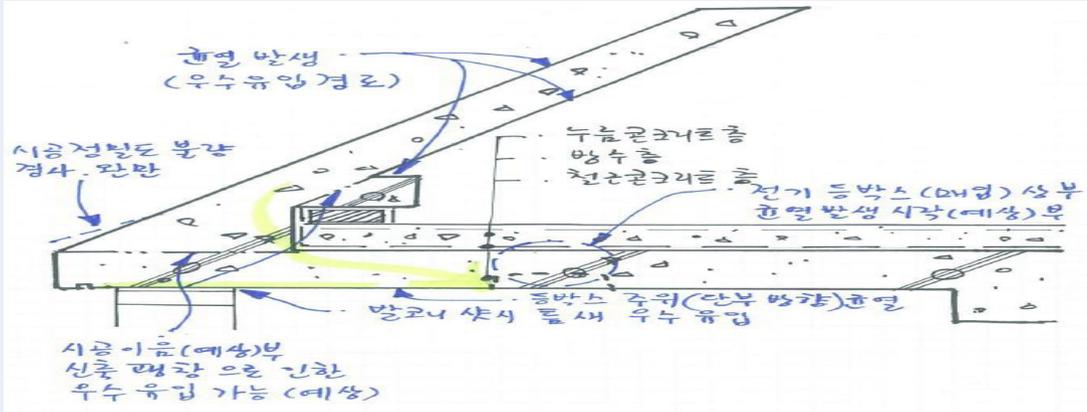
(옥상 파라펫 단면)

- ▶ 따라서 발코니 슬라브의 누수는 옥상 파라펫 콘크리트의 균열 취약부, 옥상파라펫 콘크리트 타설 이음부, 발코니 슬라브 등 박스 주위 균열 등을 통하여 우수가 유입된 것으로 보임

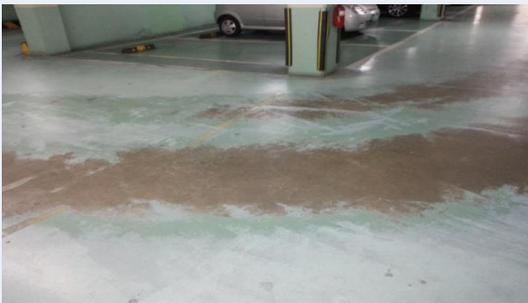
- 일시/장소 : 2015. 8. 10.(월) / 수원 ○○아파트
- 내 용 : 입주 14년차 단지로, 육안 진단결과 지하주차장 바닥 등 보수 방법에 대해 의견 제시
 - ▶ 지하주차장 회전구간 및 주차구획 에폭시 도장 훼손 및 박리현상 확인
 - ▶ 지하주차장 바닥 무근콘크리트 박리현상 확인

(지하주차장 회전 구간 에폭시 마감 훼손)

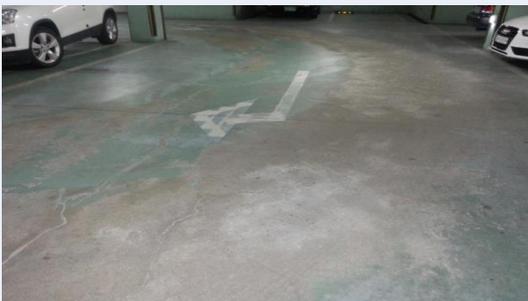
(지하주차장 회전 구간 - 박리상태)

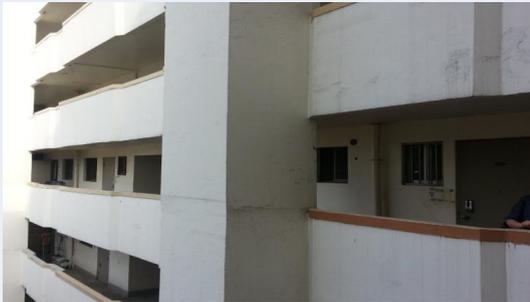
(외벽 전경)

- 일시/장소 : 2015. 8. 10.(월) / 수원 ○○아파트
- 내 용 : 입주 34년차 단지로, 육안 진단결과 벽체 도장 방법 등에 대해 의견 제시
- ▶ 공동주택 외부 벽체 마감 모르타르, 페인트 등이 부분적으로 박리된 상태임

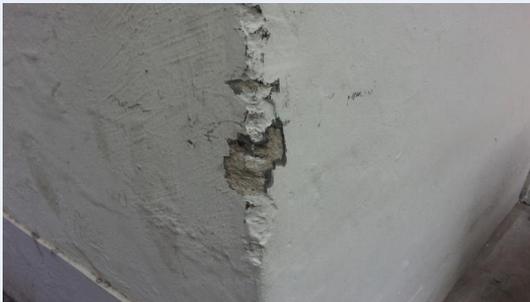
(외벽 모서리 콘크리트 일부 박리)

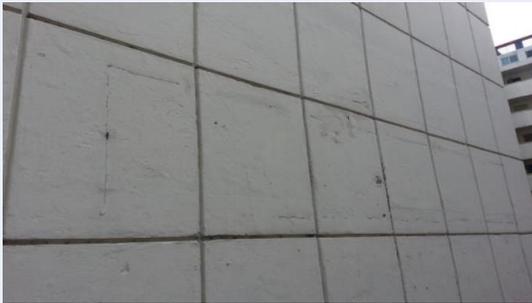
(거친 벽체 마감 부위)

- ▶ 콘크리트 및 미장 마감면이 거칠어 밝은 색상칠의 경우 외벽마감이 지저분해 보이는 효과가 있으므로, 2~3층까지는 진한색상, 상부는 연한색상으로 색채계획 권장

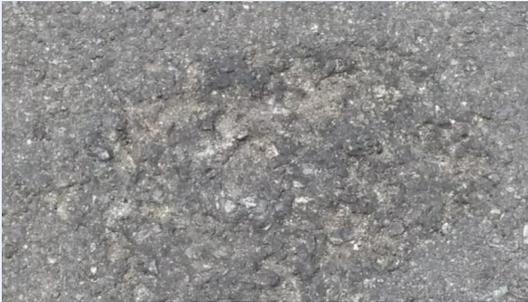
(단지 아스콘 현 상태 1)

- 일시/장소 : 2015.06.22.(월) / 성남 ○○아파트
- 내 용 : 2014년 10월 아스콘재포장 공사 후 현재상태가 일부 박락, 골재분리가 발생한 원인
- ▶ 아스콘 포설 시 적정온도(120~160°C)유지 미 준수
- ▶ 포장면 다짐시간 지연 및 다짐불량
- ▶ 일부 아스콘 원재료의 이물질혼입 등의 불량

- 보수범위
 - ▶ 주행구간(104동과 103동사이) 및 램프구간의 표면 거친부분의 코어를 채취하여 압축강도, 밀도시험 등의 품질시험 결과에 의거, 재시공 또는 부분 보완 시공여부 결정
 - ▶ 지하주차장 입구, 관리사무소 전면의 평탄성 불량 부분
 - ▶ 출입구 램프상단 표면균열부분
- 보수방법
 - ▶ 재시공시 : 표층 50mm두께로 당초 시공조건과 동일하게 커팅 후 아스콘 표층용(#78 등)재료를 사용하여 시공
 - ▶ 부분 시공 : 표층 30mm두께로 커팅 후 표층 보수용 아스콘 재료를 사용하여 시공
 - ▶ 보수공사의 일반적 절차 및 포설방법
 - ↳ 절 차 : 보수범위 결정부분을 커팅장비로 포장면 절삭 ⇨ 파괴 잔존 이물질 제거 ⇨ 택코팅 ⇨ 아스콘포설 ⇨ 다짐 ⇨ 24시간 양생 후 사용
 - ↳ 포설방법 : 종단방향 낮은 지점 → 높은 지점으로, 노면에서 중심선쪽으로 포설하되, 중단 없이 연속 포설.

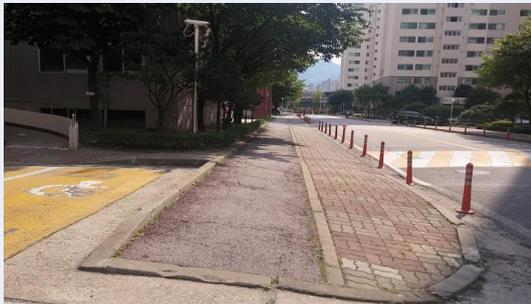
(단지 주도로 전경)

- 일시/장소 : 2015. 09. 14.(월) / 의정부 ○○마을 1단지
 - 내 용 : 입주 16년차 단지로서, 육안 진단 범위 내에서 보수방법 전반 자문의견을 제시 함
 - ▶ 보도블럭 대부분이 장기간에 걸쳐 자연 침하되어 평탄성을 유지하고 있는 것으로 보임
 - ▶ 다만, 일부 보도 구간에 요철이 심하고 구배가 다소 높게 형성되어 있어 겨울철 노면 동결 시 노약자 등의 안전사고 발생의 우려가 있음
- ↳ 단지 주 도로(101-301동 입구) 좌·우측 보도블럭 중 일부가 요철 및 경계석-L형 측구 부분 파손 상태임

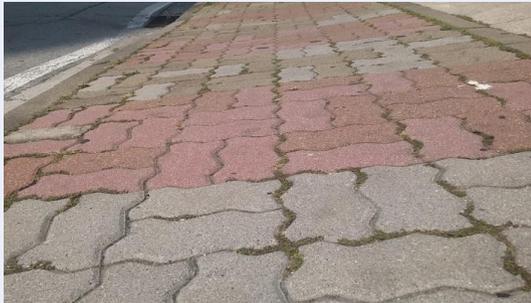
(경사가 심한 보도 구간)

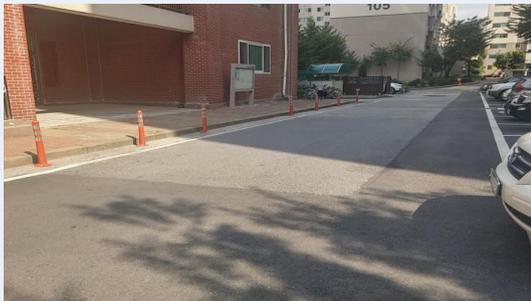
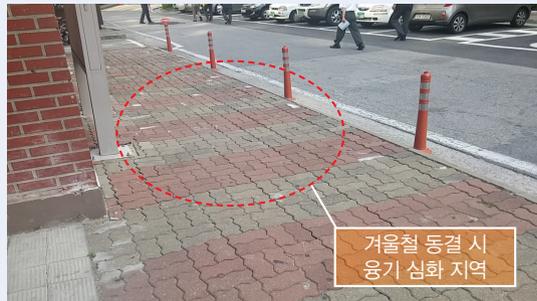
- ▶ 단지 측 설명에 따르면 관리사무소 앞 보도블럭의 경우, 현 상태는 양호한 편이나 겨울철이 되면 융기 현상이 심함
- ▶ 현재 단지에서는 주도로 좌·우측 구간의 보도블럭(경계석)에 대해서 보수 공사 계획 중에 있음

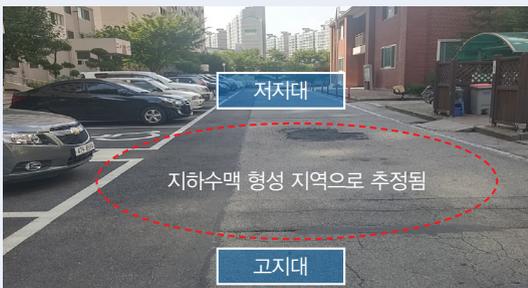
- ▶ 보도블럭 및 경계석 변형(요철) 현상은, 겨울철 보도 하부 지반의 배수 미흡 등에 따른 동상현상 (frost heaving)이 원인으로,
 - ↳ 일부 하층 성토부가 팽창·융기 → 봄철 기온상승으로 융기된 지반이 침하 → 융기·침하가 반복되며 요철 발생
- ▶ 기타 경계석 변형에 따른 이음부(줄눈)틈으로 모래 유실되어 보도블럭 침하 발생
- ▶ 보도블록 일부가 일반적 구배(2%정도) 보다 다소 기울기가 큰 구배(3~5%)로 시공되어 미끄럼 등 안전사고 우려됨
- ▶ 관리사무소 앞 보도블럭과 차도(아스콘 포장) 구간은 아파트 착공 시 절개지구간으로 지하수맥으로부터 용수가 발생 하는 것으로 예상, 반복적인 동결융해로 융기 현상이 진행되고 있다고 추정됨

(관리사무소 앞 도로 및 보도)

- ▶ 단지에서 계획 중인 공사 구간 중 요철이 심한 일부 보도 구간에 대해서는 동상현상을 방지 하기 위해 보도 하부에 동결방지 재료층(모래, 보조기층) 치환 후 블럭 교체가 바람직함
- ▶ 일부 보도 구간의 구배가 다소 높게 형성된 곳은 시공 시 완만히 조정(2% 내외) 하는 게 바람직함(L형 측구 방향으로 하향 구배시공)
- ▶ 보·차도 경계석 이음부위에는 줄눈모르타르 시공해 모래유실 방지
- ▶ 관리사무소 앞 보도블럭 융기 현상은, '㉠~㉢'의 보수방법에 따라 시공하되, 보도블럭 하부에 있는 지하용수 처리가 병행되어야 할 사항으로 전면 아스팔트 도로 방향으로 맹암거(2~3개소)를 설치(도로 하부 기존 관 등에 연결), 배수 유도 처리하는 방안을 권장(설치 후 재포장)

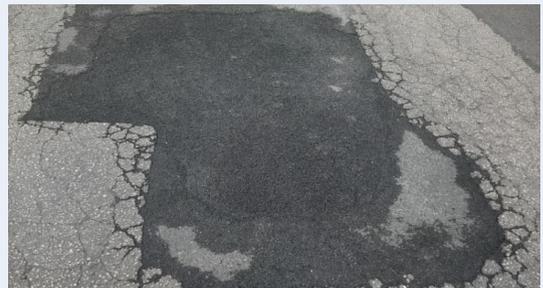
(관리사무소 앞 도로 - 물 흔적)

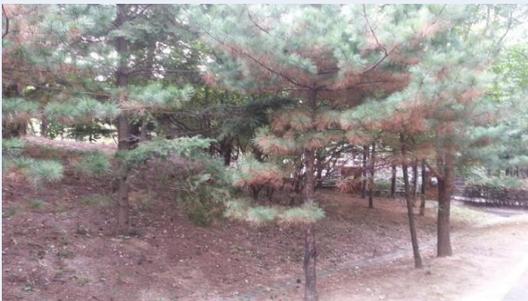
(도로변 경계 수목)

- 전정방법
 - ▶ 단지 내 외곽부분 녹지에 식재되어 있는 수목은 도로변 소음, 차폐, 완충 등을 위해 전지작업은 하지 말 것(고사된 가지만 정리)
 - ▶ 아파트 전정(前庭) 및 후정(後庭)에 식재되어 있는 대형수목인 느티나무, 청단풍 등은 전정 필요

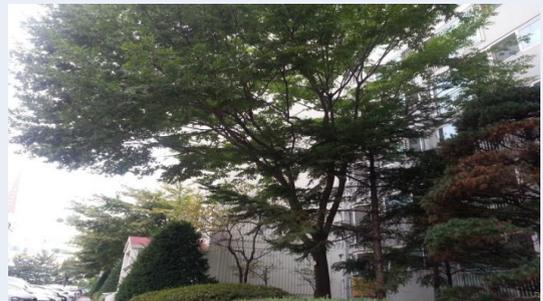
(세대 앞 식재된 느티나무)

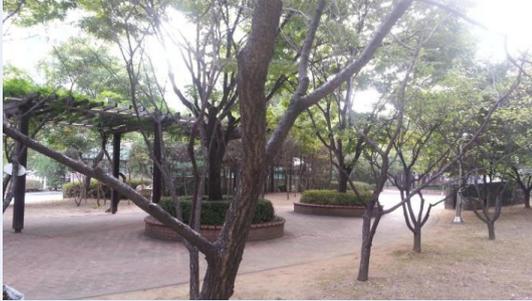
(단지 중앙 부분 수목)

- ▶ 단지 내 중앙 녹지에 있는 수종은 수형유지를 위하여 고사된 가지만 전지가 필요
- ▶ 전나무, 주목 등은 수목특성을 고려하여 하부전정

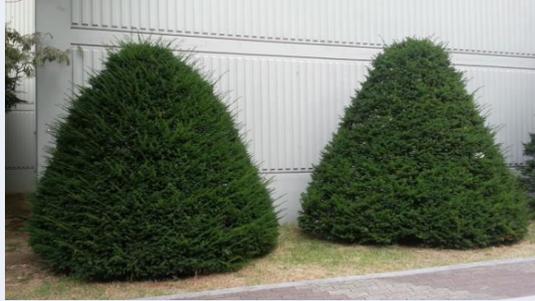
(단지 측벽에 식재된 주목)

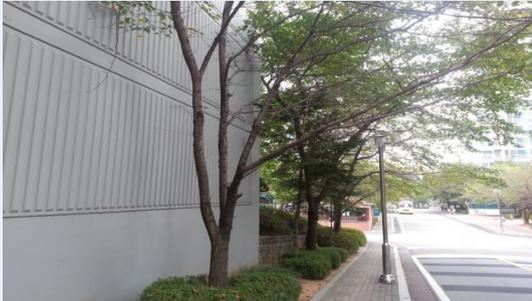
(주도로변 벚나무)

- ▶ 단지 주도로에 식재되어 있는 벚나무는 수목특성상 전지작업은 고사된 가지만 전정
- ▶ 단지 출입구 및 단지 중앙녹지에 식재되어 있는 소나무는 별도의 계획을 수립하여 전정, 지속적인 병충해 방제(소나무좀 등)가 필요

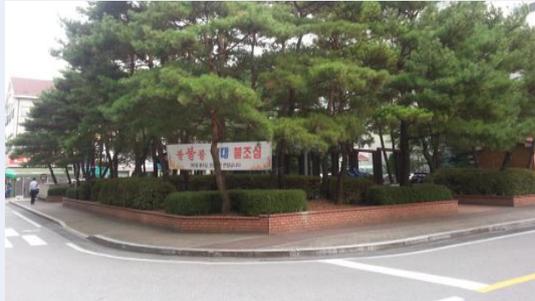
(주출입로 소나무 식재)

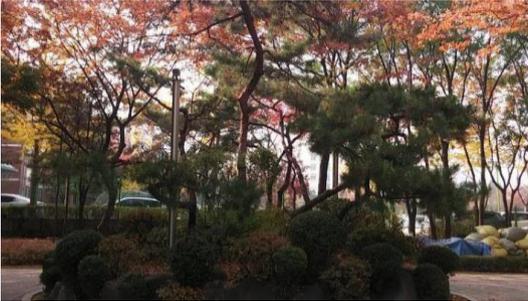
- 일시/장소 : 2015.06.22.(월) / 부천 ○○아파트
- 내 용 : 입주22년차 아파트로 단지 내 조경의 전지방법 및 음·양지에 따른 적정 수종 자문요청
- ▶ 수목이 우거진 상태이며 관리사무소에서 세대와 인접한 수목만 자체 전지작업을 시행하는 상황
- ▶ 단지 내 생육 중인 수목은 대체로 크게 자랄 수 있는 교목성 수목(은행나무, 느티나무 등)이 식재되어 있음

(단지 내 우거진 수목)

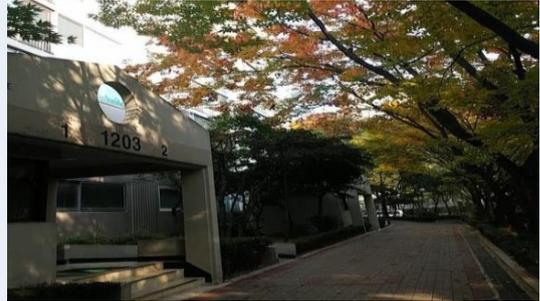
(세대 창과 근접한 수목)

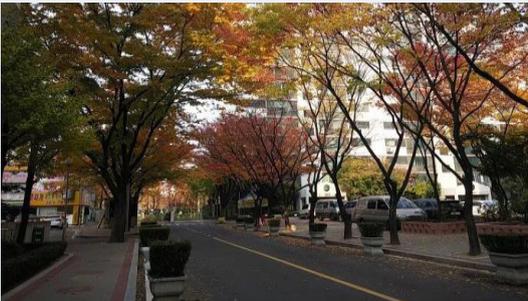
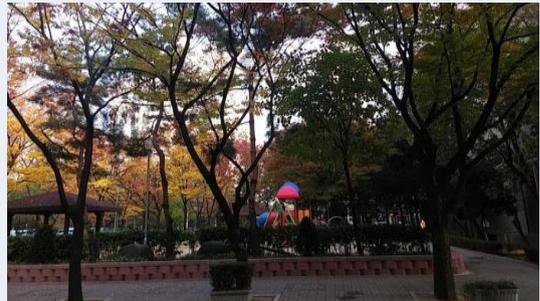
(단지 주출입구 도로변 느티나무)

- ▶ 단지 주출입구 도로변에 식재 된 느티나무는 전정 시, 수형을 고려하여 가능한 약전정으로 전정 요망

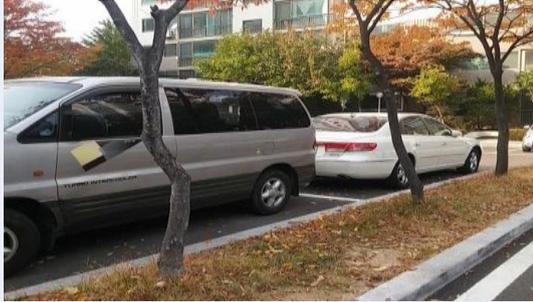
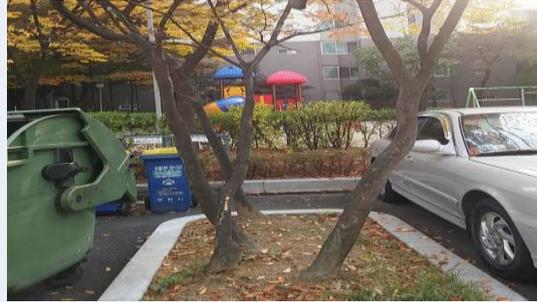
- ▶ 지상주차장 선형녹지대에 식재된 수종은 지하주차장으로 인한 뿌리의 깊은 토양침식이 불가능함

(지상주차장 선형녹지대 식재 수목)

- ▶ 따라서 생육이 곤란한 환경이므로 뿌리의 토양침식이 얇은 화살나무 및 사철나무 등의 천근성 수종의 식재를 권장

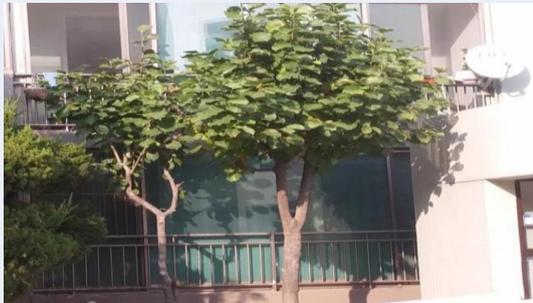
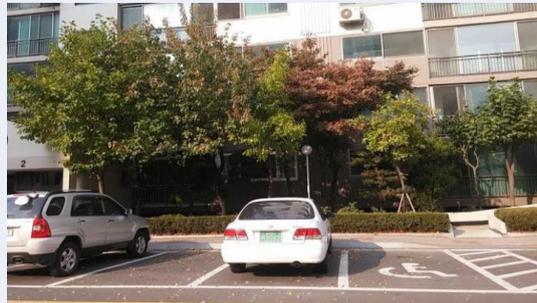
(세대 앞 전정 부분의 교목)

- ▶ 전정에 식재 된 교목류는 저층세대의 민원을 고려하여(개별 세대와 사전 협의) 전정 또는 관목류(영산홍, 철쭉, 회양목 등)를 식재하는 방안 등으로 유지관리하는 것이 바람직 함

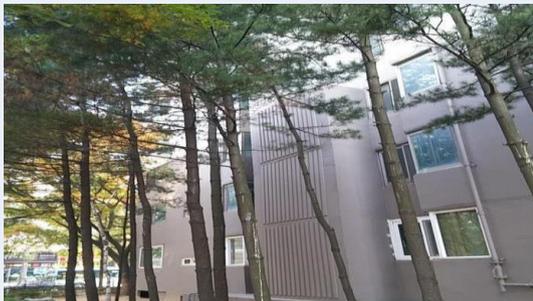
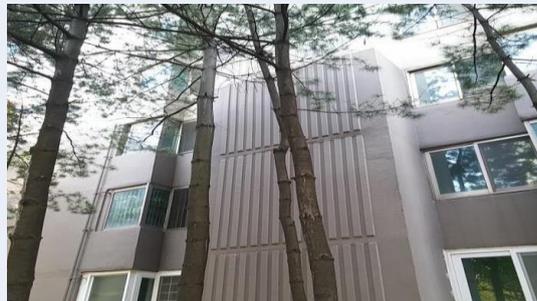
- ▶ 1202동 후정의 스트로브잣나무는 생육상태가 불량하며 태풍이나 강풍 발생 시 쓰러질 우려가 있어 안전을 고려하여 제거를 검토할 필요가 있음

(건물 후정의 스트로브잣나무)

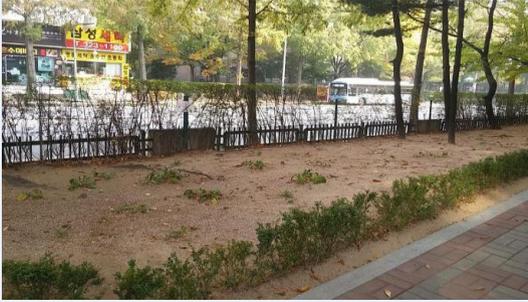
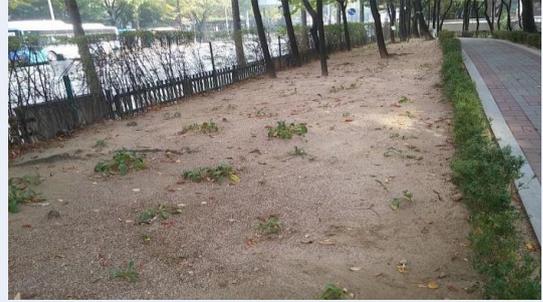
- ▶ 단지 외곽 도로변 측 주변의 녹지대에는 수고가 높은 수목이 많아 일조량이 부족함
- ▶ 음지에서도 생육상태가 양호한 수종인 맥문동 등의 음지식물 식재를 권장

(도로변 측 녹지대)

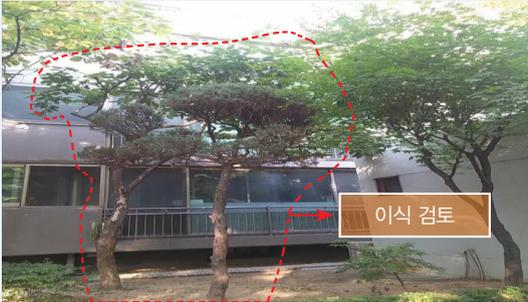
- ▶ 수고가 높은 교목 밑 식재 된 향나무 등의 수목은 생육환경의 개선을 위하여 이식을 검토

(교목 밑 생육상태가 불량한 수목)

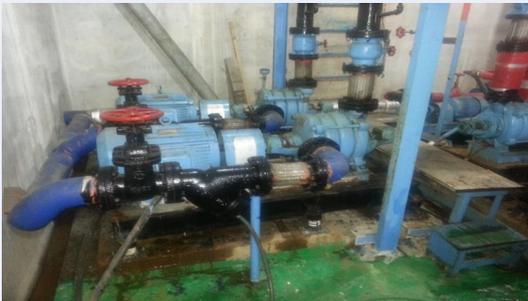
- 일시/장소 : 2015. 10. 08.(목) / 광명 ○○아파트
- 내 용 : 입주 21년이 경과한 단지로, 육안 진단 범위에서 입상 난방배관 교체에 대한 의견 제시
 - ▶ 급수방식은 옥상물탱크 방식이며, 급수 배관재는 백강관으로 시공 된 단지임
 - ▶ 급수배관의 장기 사용에 따른 배관의 부식으로 인한 녹물발생 및 누수현상이 발견됨(급수 입상관, 지하 횡주관, 옥외배관의 부식 형태는 공식(孔蝕)* 임)
 - ↳ 공식(孔蝕) : 금속에 국부적으로 집중하여 발생하는 부식의 형태
 - ▶ 옥상물탱크와 인접한 상층부 세대의 급수압 부족에 따른 생활불편의 문제점이 있음
 - ▶ 물탱크내의 수돗물 장기 체류 시 먹는 물 오염의 원인이 됨
 - ▶ 장비류, 밸브 및 부속류의 장기간 사용에 따른 기능(성능)저하 등의 문제점이 있음

(기계실 내 설비현황1)

- ▶ 본 아파트의 급수계통의 장비, 배관 및 부속류 등은 내구연한이 도래되어 부식, 누수, 성능저하 현상과 상층부 세대의 수압부족에 의한 생활불편의 문제점이 있으므로 단지역건, 비용, 보수 우선순위 등을 종합적으로 고려하여 아래와 같이 급수배관 교체 및 급수공급방식 개선이 필요하다고 사료됨
 - ▶ 배관재는 녹물발생 및 누수방지를 위해 내식, 내구성, 강도 등이 우수한 스테인리스관 또는 동관으로 교체 (후면 붙임의 배관재 비교자료 참조)
 - ▶ 맑은 물의 공급과 상층부 세대 수압부족 해소를 위해서는 급수공급방식을 부스터방식으로 변경을 권장함
- #### ● 기타 착안사항
- ▶ 부스터방식으로 변경 시 적정 공급압력유지 및 수격방지를 위해 세대 감압밸브 설치를 권장함

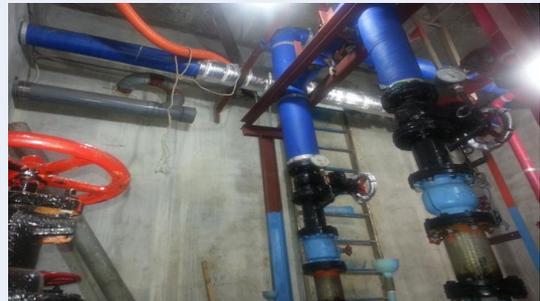
(기계실 내 설비현황2)
