2018 경기도 공동주택 기술자문단 사례집

경 기 도
공 동 주 택 과

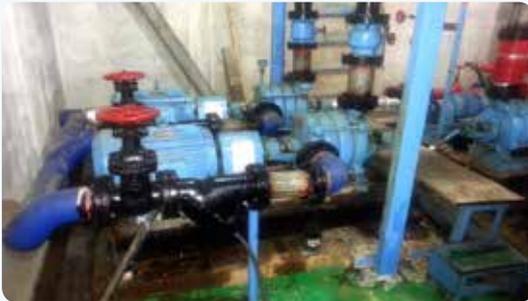
(기계실 내 설비현황1)

- 일시/장소 : 2015. 09. / 수원 ○○아파트
- 내용 : 입주 21년이 경과한 단지로, 육안 진단 범위에서 입상 난방배관 교체에 대한 의견 제시
 - ▶ 급수방식은 옥상물탱크 방식이며, 급수 배관재는 백강관으로 시공 된 단지임
 - ▶ 급수배관의 장기 사용에 따른 배관의 부식으로 인한 녹물발생 및 누수현상이 발견됨(급수 입상관, 지하 횡주관, 옥외배관의 부식 형태는 공식(孔蝕)* 임)
 - ↳ 공식(孔蝕) : 금속에 국부적으로 집중하여 발생하는 부식의 형태
 - ▶ 옥상물탱크와 인접한 상층부 세대의 급수압 부족에 따른 생활불편의 문제점이 있음
 - ▶ 물탱크내의 수돗물 장기 체류 시 먹는 물 오염의 원인이 됨
 - ▶ 장비류, 밸브 및 부속류의 장기간 사용에 따른 기능(성능)저하 등의 문제점이 있음

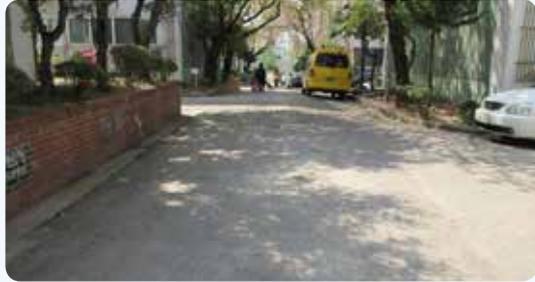
관로 변경 제안위치(단지 내 중앙도로)

- 고려사항
- ▶ 옥외 동별 급수공급 배관 계통
- 관로 변경 : 현재 설계안은 동별 공급배관이 시수 미터기 이후 단지의 외곽으로 지나가는 경로로 설계되어 있으나, 가스·오배수배관 등의 지중 매립배관들의 위치를 확인하여 가능한 단지 내 중앙도로를 통하여 각 동으로 들어가는 것이 단지 외곽의 지장물 철거 및 폐기물 처리, 작업 여건 등 측면에서는 보다 나음

- 매립배관이 최단거리일 때 압력, 유량분배, 공사비의 절감 측면에서 효율적임
- 상수도 공급 급수 압력과 미터기에서 가장 먼 세대의 화장실까지의 급수압력을 고려하여 세대간 · 층간의 급수공급압력 편차가 크지 않도록 배관 계통 및 배관경을 선정하여야 함

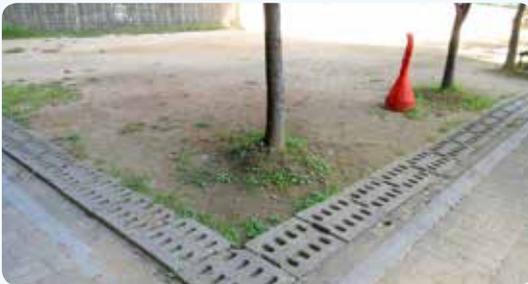
- 일시/장소 : 2017. 09. / 용인 ○○아파트
- 17년이 경과한 아파트 단지로서, 주차공간 부족을 해소하고자 현재 공터(테니스장)를 주차장으로 용도변경 및 증설하고자 하는 바, 이에 대하여 포장공사 방안을 자문 요청함
- ▶ 테니스장 단면 구성 : 주차장으로 용도 변경을 계획하는 테니스장은 아래부터 #357자갈 10cm, 다짐마사토 약10cm, 석회혼합토 약10~20cm, 등 30cm~40cm의 두께로 구성되어있음
- ▶ 단지 내 포장구간 단면 구성 : 당 아파트의 기존 주차장 포장은 아스팔트 포장으로서 단면 구성은 아래부터 보조기층 30cm, 부순돌기층 20cm, 아스팔트 중층 5cm, 아스팔트 표층 5cm 등 총 60cm의 두께로 구성되어 있음

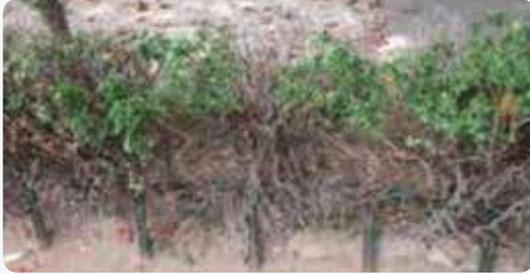
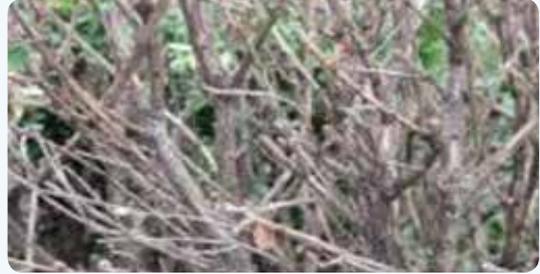
회양목에 각지벌레로 인한 피해와 잎마름병이 발생

- ▶ 병충해 방지 : 병충해가 발생한 수목을 아래사진 및 설명을 참고하여 붙임2의 방제법을 활용할 것을 제안하며 일부 전염성이 있는 쯤의 경우, 해당 수목의 제거를 권함

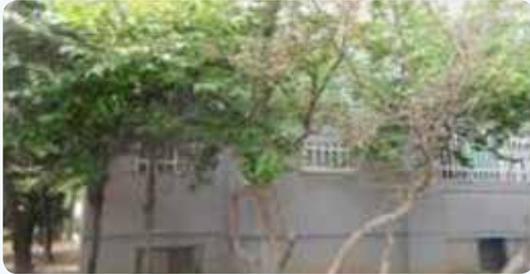
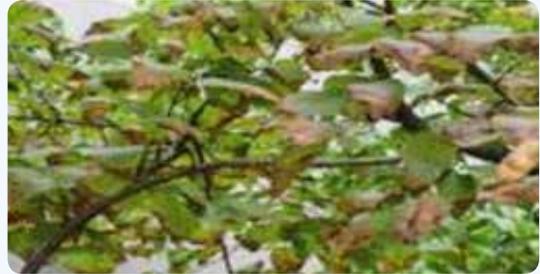
산수유에 갈반병 발생

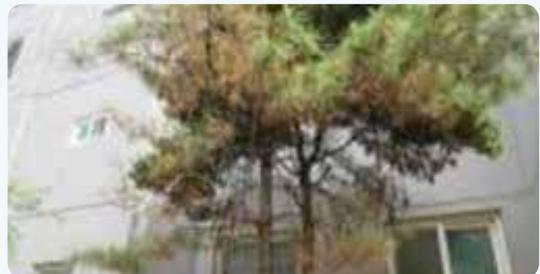
잣나무에 응애 및 진딧물 피해 발생

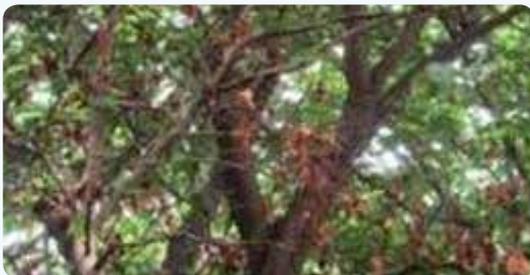
모과나무에 진딧물발생

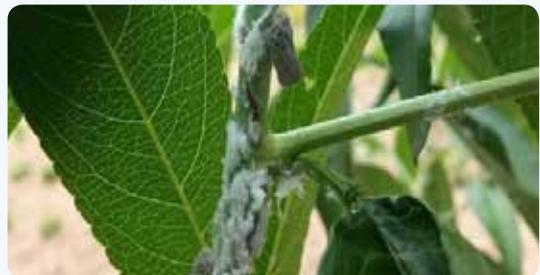
미국선녀벌레 발생

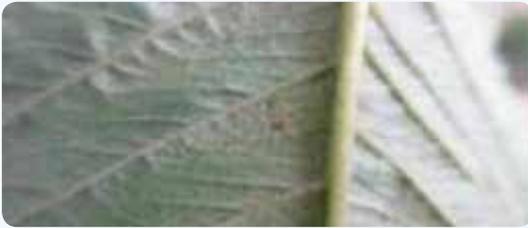
왕벚나무 응애 발생

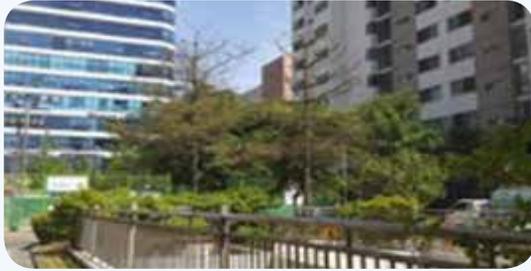
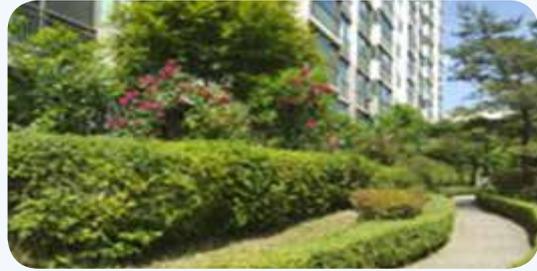
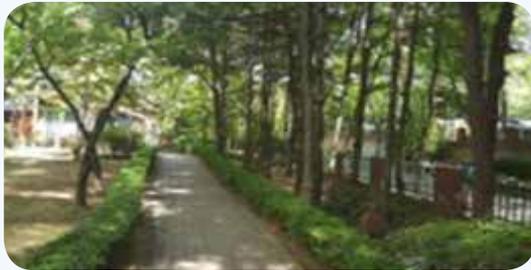
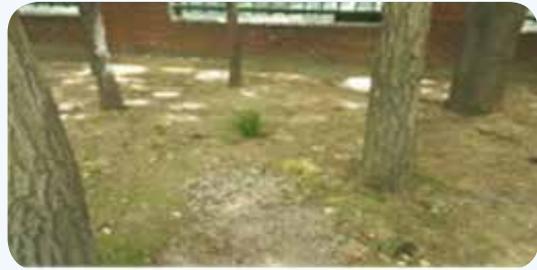
단지 내 수목 현황

- 일시/장소 : 2017. 06. / 고양 ○○아파트
- 21년이 경과한 아파트 단지로서 단지 내 수목들의 생육상태가 저하된 것으로 사료 되어 회생 방안 및 유지관리 방안에 대하여 자문을 신청함
- ▶ 소나무 : 소나무 군락 지역이 3개소가 있으며, 응애류 발생으로 인한 후유증상이 나타남
- ▶ 기타 수목 : 활엽수부분은 건전한 양상을 보이거나 침엽수의 수세 약화가 심하며 고사지 발생 및 솔방울이 많이 달려있는 현상이 관찰됨
- ▶ 병충해 방제 : 현장방문 당시에 수목의 병충해 방제를 실시하지 않은 상태임
- ▶ 고사목 · 간벌목 선정
 - 고사목은 빨간색 띠로 간벌목은 초록색 띠로 묶어서 선정해 놓은 상황임
 - 고사목 제거를 작년에도 진행하다 일부 주민들의 반대의견이 있어서 제거작업이 중단된 상태로, 자문 이후 작업에 대한 대상 선정을 재검토하기로 함
- ▶ 보식 작업 : 일부 공지에 초화와 지피식물을 식재하는 작업을 계속 진행하고 있음

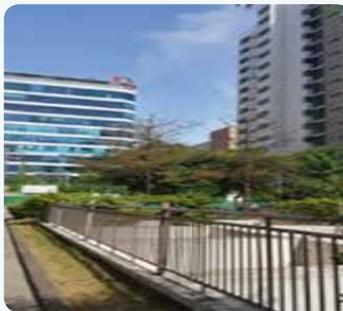
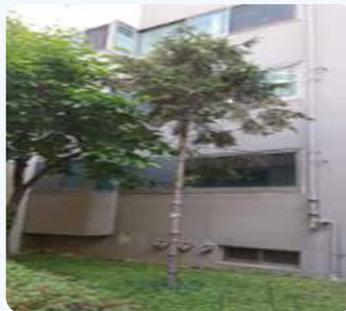
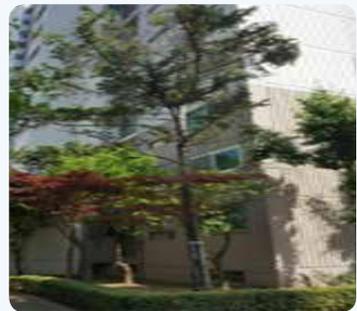
보류 검토 제안 수목

- 고사 발생 수목 및 과밀지역에 제거 수목을 홍색끈으로 별도 표시한 수목 중 녹색 신초 (새 이파리)가 나온 수목은 보류 제안

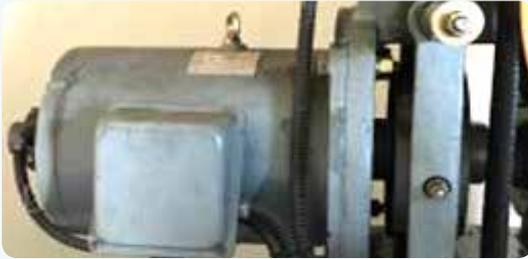
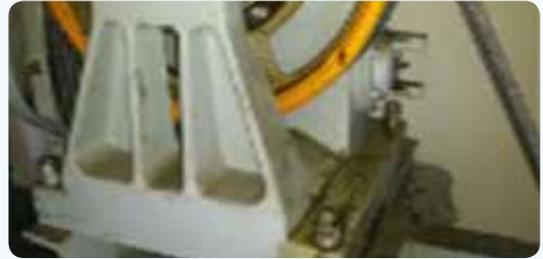
모터 감속기 축부위 누유

- (1) 누유로 인한 시브 오일 도포로 견인력 감소 및 로프 슬립(Slip) 발생
- (2) 누유로 인한 브레이크부분 오일 도포로 제동력 감소 및 슬립 발생
- (3) 누유로 인하여 오일 부족 발생 ⇨ 기어과열 및 기어마모 가속화 발생
- (4) 모터의 회전력을 감속기에 전달하는 축(Shaft)부분 노후화 및 정렬불량 발생, 축 오일실(Oil seal) 등 축 밀봉장치 노후

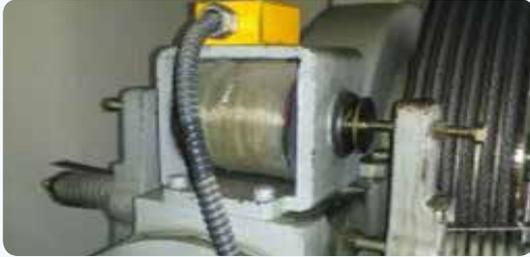
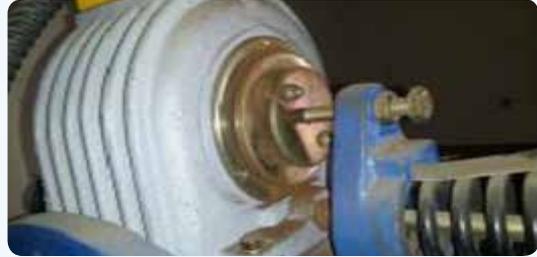
브레이크 전기코일 및 플런저 노후

- (2) 2000년 이후 설치되는 승강기의 경우 이중브레이크 장치(로프브레이크 등)를 설치하여 상승방향과속 및 개문발차에 대한 위험성을 보완하고 있으나 본 현장은 단일브레이크 시스템이

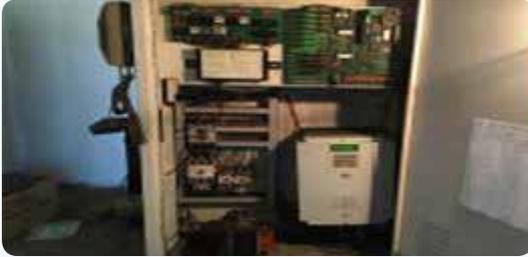
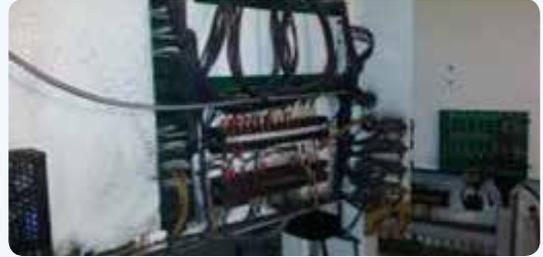
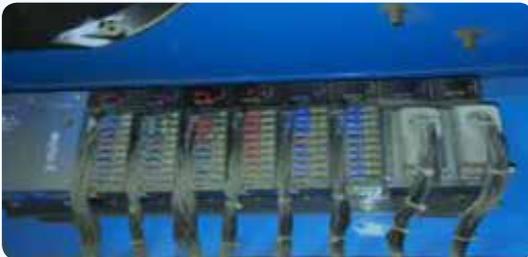
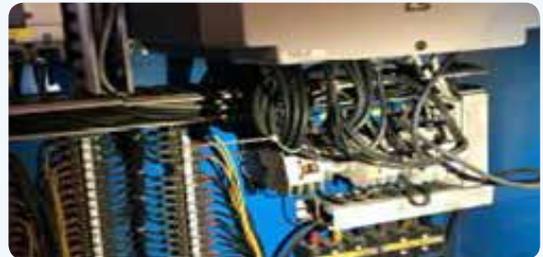
제어시스템 기판 노후 및 인버터 고정 불량

- 제어시스템 : 엘리베이터 제어시스템은 PC 보드(Board)와 마그네트, 릴레이, 인버터, 변압기 등의 전기·전자 부품과 승강로 및 피트에서 올라온 T-케이블 전선을 연결하는 단자대 및 접속부 등으로 구성되어 있음
- 제어기판 : 제어기판은 DC-15 · 24 · 48 · 110 · 550~700, AC-110 · 220 · 380 등의 전자·전기 회로로 구성되어 있으므로 열·먼지·물기 등에 민감하며 계절의 변화 및 낙뢰 등에 과전압 발생 시 소손되거나 이상현상이 발생할 수 있음
- 인버터 : 인버터 주회로에는 정지 시 약 550V, 주행 시 약 700V의 전류가 통전 중이기 때문에 주개폐기를 차단하더라도 콘덴서에 충전된 전압이 즉시 완전 방전되지 않는 등 위험성이 높으므로 고정 및 관리 주의 필요

- (1) 제어기판 및 부품 노후로 오동작 및 가동 중 급정지 발생 우려
- (2) 일부 부품의 녹 발생 및 먼지·분진 등으로 오동작 우려
- (3) 마그네트 및 릴레이 노후로 점접 융착마모 위험
- (4) 확인한 111동의 경우 PLC (Program Logic Controller)타입으로 점접 융착 우려

- (1) 제어 시스템 교체 및 점검·보수 철저, 고정불량 인버터 고정 필요
- (2) 브레이크 개방 이중회로 구성 및 노후 전기부품 교체
- (3) 사용연한 초과한 주요부품 교체 및 녹·부식 발생 부품 교체

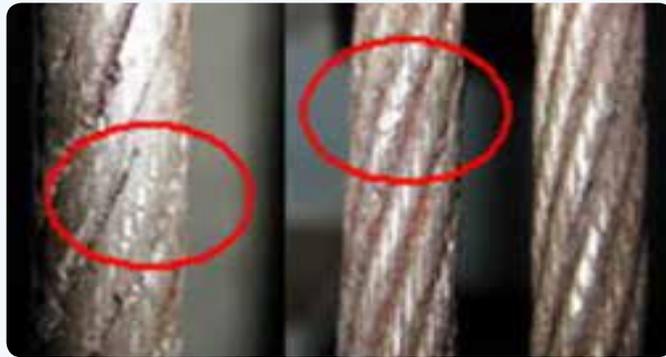
〈참고용〉 주로프 소선 파단 예시 사진

- 주로프 마모 및 파단 상태 확인 : 2017년 6월 19일과 20일에 실시한 해당 단지의 승강기 정기 검사에서 11대의 승강기가 주로프 소선에서 파단이 발생한 것으로 확인되어 주로프는 전체적인 교체가 필요한 것으로 판단됨

- 총평
 - ▶ 교체 범위 제안 : 주로프는 교체가 필요할 것으로 사료되며, 주도르래는 기준치 이내 이므로 즉시 교체는 필요하지 않음
 - 다만, 이용자의 안전확보를 위해 주로프 교체시 주도르래 교체에 대한 긍정적인 검토는 일부 필요함

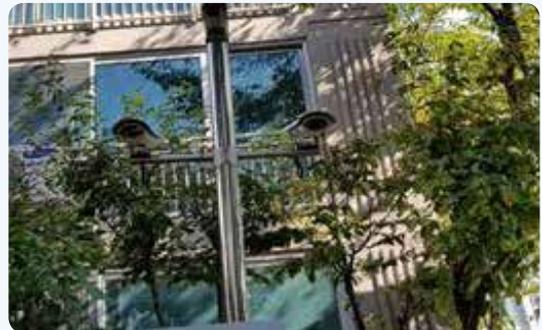
출입구측 3대 CCTV 동일방향 설치

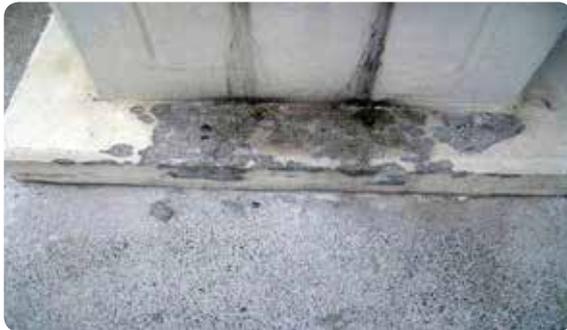
(옥상 벽체 마감탈락)

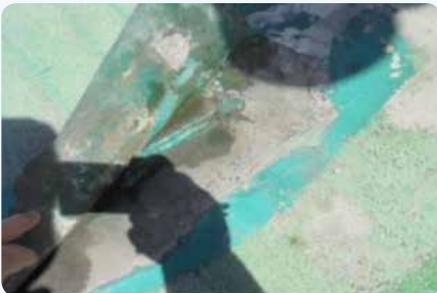
- ▶ 옥상 슬래브 이음부위에 누수 될 때 마다 관리사무소에서 자체적으로 방수를 한 상태이며, 이외의 우레탄 방수 부분은 낡기는 했으나 누수 되지는 않음
- ▶ 이음부위 틈 공극을 메우기 위해 여러 곳 에폭시 인젝션 보수공사 진행 중이나 누수가 지속되고 있음
- ▶ 설계도면상 벽체 상부 위에 슬래브가 올려져 PC 슬래브 이음부위가 형성되어 틈새를 모르타르로 충전 후 프라이머 1회 칠하고 탄성씰이 도포되어 있는 상태임

PC 이음부위 방수층 탈락 현황

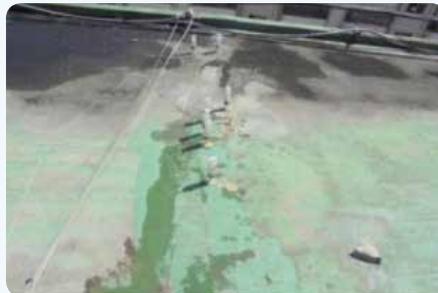
PC 이음부위 보수현황(에폭시인젝션)

- ▶ 현재 관리사무소에서 누수에 대해 자체적으로 시행하고 있는 보수방법은 옥상 슬래브에서 주입한 에폭시 주입액이 최상층 세대로 떨어지는 것으로 보아 균열로 인한 틈이 너무 커 효과적이지 못한 것으로 판단됨
